# Traçages artificiels KarstEAU 2011 - Rapport de synthèse des injections d'Acide Amino G, Sulforhodamine B et Fluorescéine à Cuges les Pins, Ceyreste et Signes

Bruno Arfib, Thierry Lamarque

Marseille, le 30/05/2011

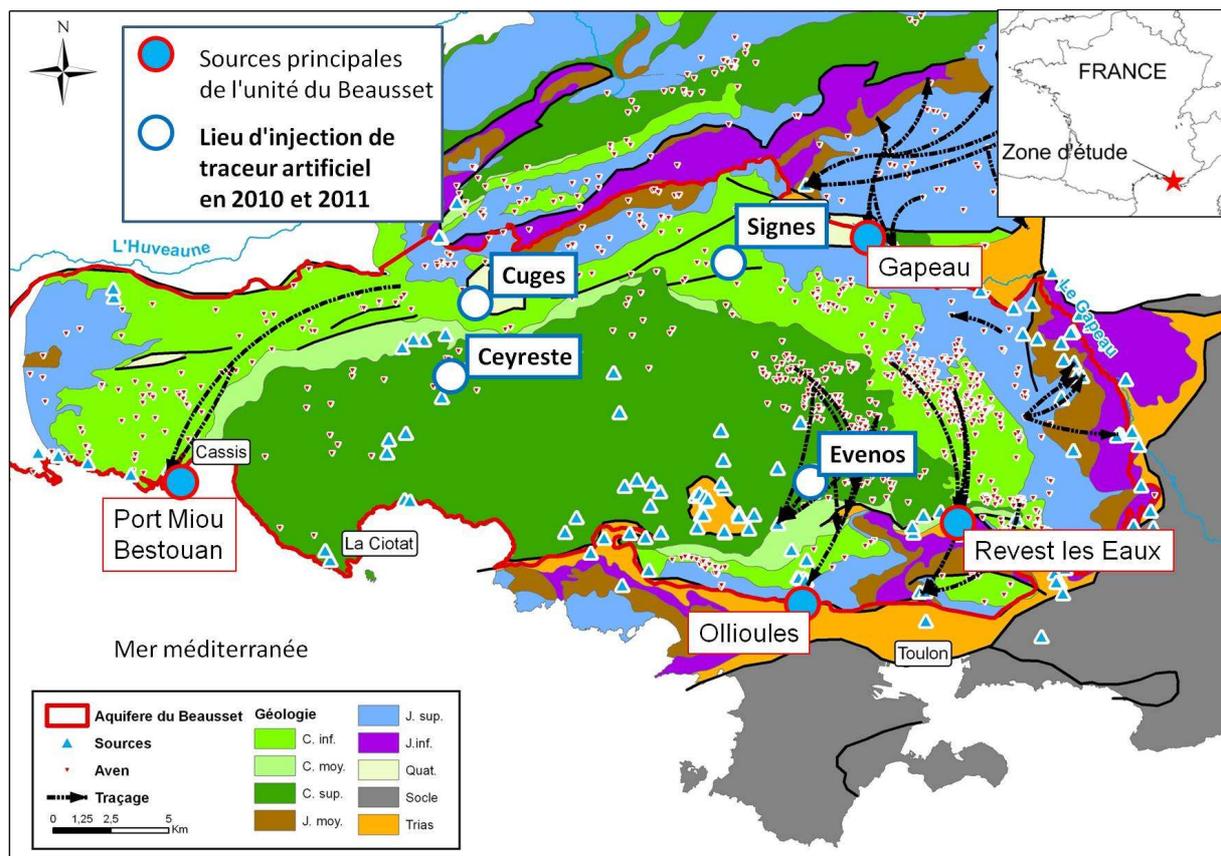
**Figure 1 : Cadre géologique et hydrogéologique général de l'unité du Beausset [infographie A. Fournillon & B. Arfib, 2011]**

épaisseurs sont variables, pour un même âge en fonction de la distance à l'axe du bassin sédimentaire lors du dépôt. Les éléments les plus caractéristiques, influençant l'écoulement de l'eau souterraine sont les suivants (Figure 1):

Ces traçages sont repris sur la Figure 1 de synthèse. D'autres traçages supposés nous ont été cités lors de nos enquêtes sur le terrain sur les communes de Cuges et de Signes. Il s'agirait d'un traçage effectué dans un embut de Cuges, et d'un autre dans le poljé de Chibron. Toutefois, aucun rapport n'a pu être retrouvé sur ces deux traçages.

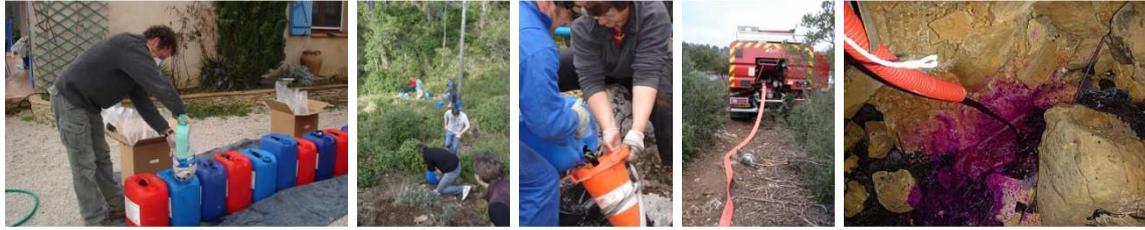
**Figure 2 : Photos prises lors des 3 injections du multitraçage KarstEAU 2011**

Les trois traçages artificiels ont été réalisés suivant le même protocole sur le terrain. Les injections ont eu lieu dans des cavités constituant des pertes actives lors des précipitations (l'eau ruisselle et s'engouffre dans ces cavités), assurant ainsi un meilleur transit du traceur à travers la zone non saturée du karst en direction de la nappe d'eau souterraine. Les pertes n'étant pas en eau lors des injections, les traceurs ont été poussés par de l'eau amenée par camions citernes des pompiers (entre 12 et 20 m<sup>3</sup>). Chaque traceur était préalablement préparé sous forme de solution concentrée stockée en bidons de 20 à 30 litres. La préparation du traceur et les injections ont été réalisées des équipes de bénévoles. Les prélèvements d'eau sur les sources (Figure 2) sont faits par l'équipe du projet KarstEAU. L'indépendance des équipes assure un risque minimum de contamination accidentelle des prélèvements d'eau. Les injections ont eu lieu le 18 janvier, 8 février et 13 février 2011. Les pluies du 14 février 2011 ont mis en eau naturellement les pertes.

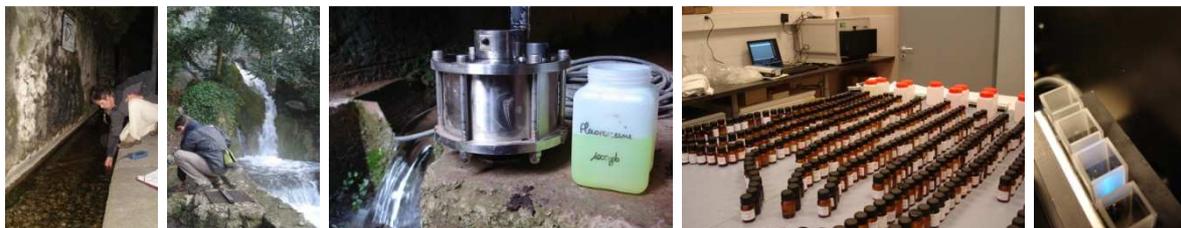
**Figure 3 : Photos prises lors des prélèvements d'eau sur le terrain et des analyses au laboratoire**

Une quarantaine de points d'eau ont été suivis sur le terrain afin de détecter le passage des traceurs injectés. Ces points d'eau sont des sources, des forages et des rivières. Deux types de suivis sont réalisés (Figure 3) , soit par des mesures directement sur site (in-situ) à l'aide d'un fluorimètre, soit par des prélèvements d'eau et analyses au laboratoire sur spectrofluorimètre. Sept fluorimètres terrain type GGUN (Albilia- Schnegg 2002) sont installés (source du Gapeau, retenue de Dardennes, Maire les Fontaines Ollioules, Fontaine Romaine de Ceyreste, Forage Carrière Bronzo, sources sous-marines Port Miou et Bestouan). Les prélèvements d'eau sont faits automatiquement avec un préleveur de type ISCO sur les sources de Saint Antoine et Port Miou, et manuellement sur l'ensemble des autres points d'eau au pas de temps variable d'une fois par jour à une fois par semaine (adapté en fonction de la période et du point de suivi). Chaque prélèvement d'eau est stocké dans un flacon neuf en verre ambré de 30 ml (rincé sur site). L'échantillon d'eau est ensuite analysé au spectrofluorimètre de laboratoire SAFAS FLX du projet KarstEAU. Pour chaque échantillon d'eau, les trois traceurs sont systématiquement recherchés. Après chaque mesure en longueurs d'ondes fixes, il est choisi de réaliser un spectre 2D (émission et excitation) ou 3D en fonction des résultats. Le suivi est prévu sur 6 à 12 mois.

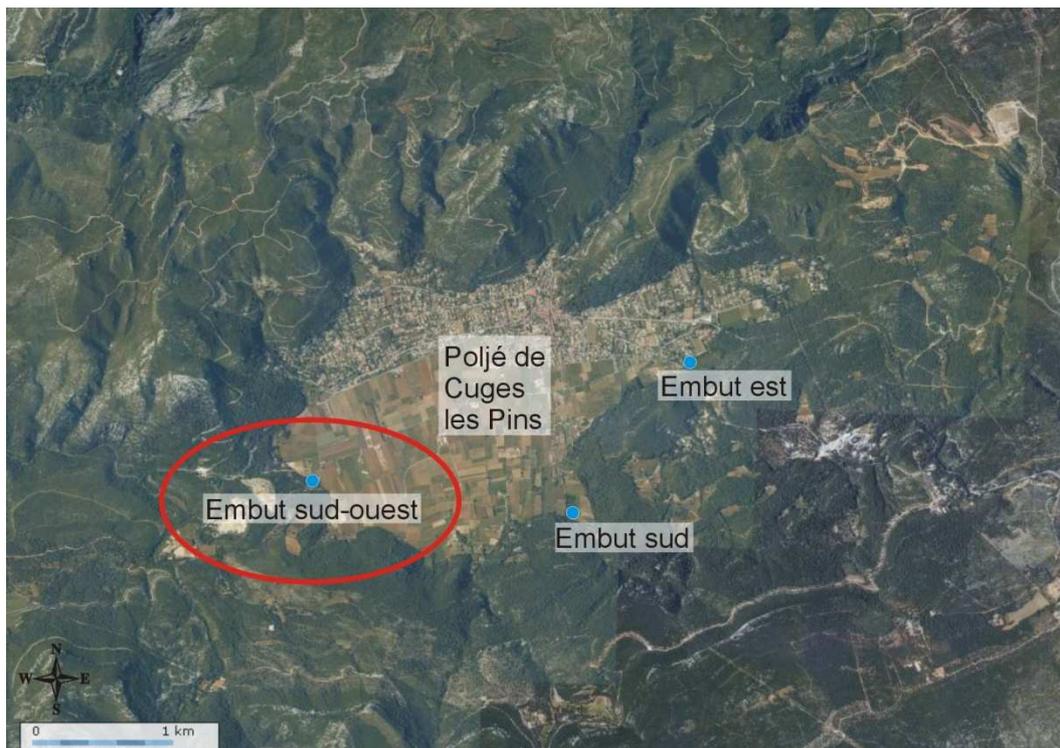
**Figure 1 : Localisation des embuts de Cuges sur une photo aérienne (source: géoportail.fr, mise en forme B. Arfib)**

L'embut sud-ouest de Cuges les Pins draine la partie ouest du poljé (Figure 1, Figure 2). C'est le point le plus bas du poljé, à 160 mètres d'altitude. Son débit d'absorption n'étant pas assez élevé, un bassin de rétention des eaux de ruissellement de la plaine a été construit une cinquantaine de mètres en amont, pour limiter les inondations.

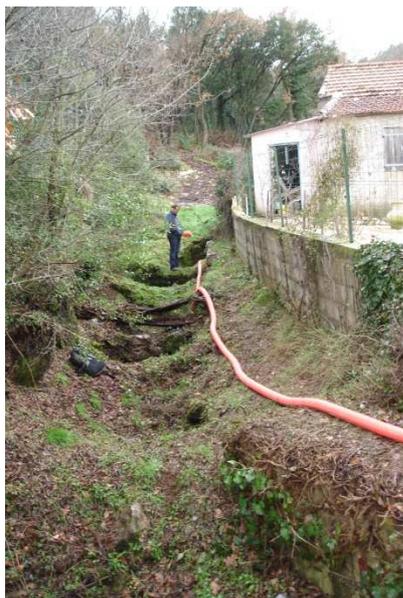
Photo 1 : Accès à l'embut (photo 17/12/10)

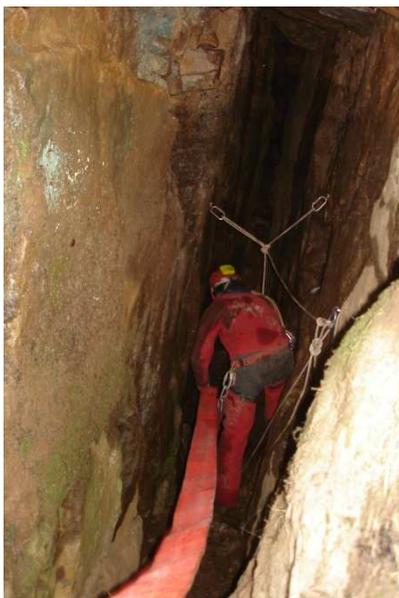
Photo 2 : L'entrée de l'embut (photo du 17/12/10)

L'embut a été aménagé par l'homme. Il s'agit à l'origine d'une faille ouverte dans les calcaires urgoniens, très bien visible sur la Photo 2. Cette faille est bordure du poljé comblé d'alluvions. La faille est couverte par des dalles de pierre, limitant ainsi l'entrée de matériaux qui combleraient la perte. Environ 2-3 mètres sous l'entrée, la faille laisse place à un puits sub-vertical d'environ 2,4 m<sup>2</sup> de surface. Au fond du puits (environ 13 mètres), le passage se resserre et la progression humaine s'arrête sur un niveau d'eau obstruant le passage. Ce niveau d'eau est variable au cours de l'année. Le niveau d'eau était le même, à environ 13 mètres de profondeur par rapport au haut du puits (longueur prise à partir des amarrages spéléo en Y visibles sur la Photo 2), lors du test d'absorption du 17 décembre 2010 et lors de l'injection du traceur le 18 janvier 2011.

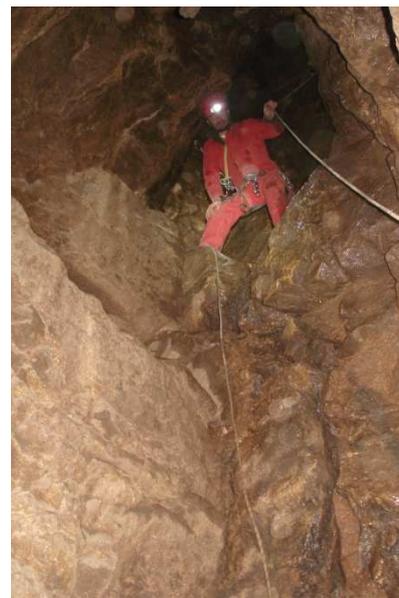
Photo 3 : L'embut, vue du fond (photo du 17/12/10)

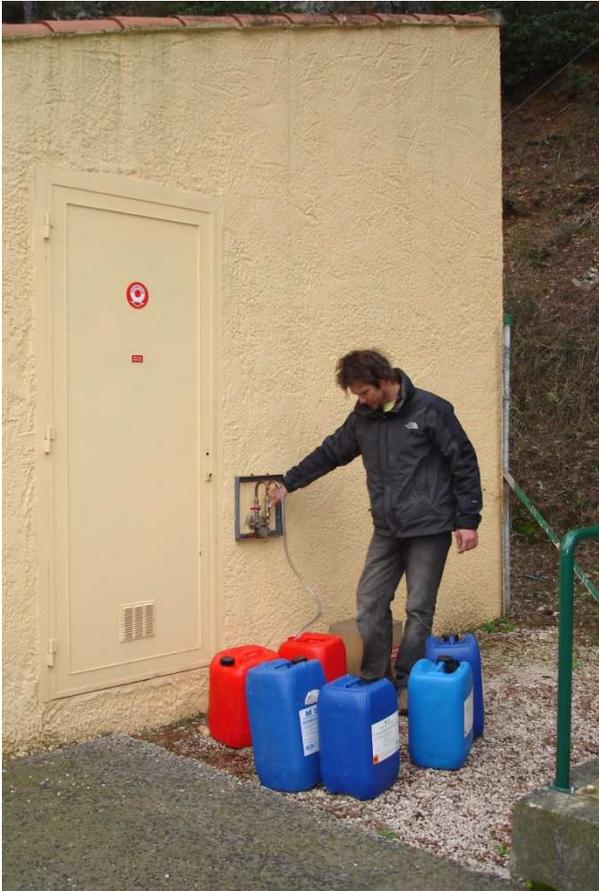
Photo 4 : Remplissage en eau brute des bidons pour le mélange avec l'acide amino G

- 11h15 : 10 bidons de 20 litres propres sont remplis d'eau brute au forage de Coulin (Gémenos) par T. Lamarque et B. Arfib [Photo 4, Photo 5]

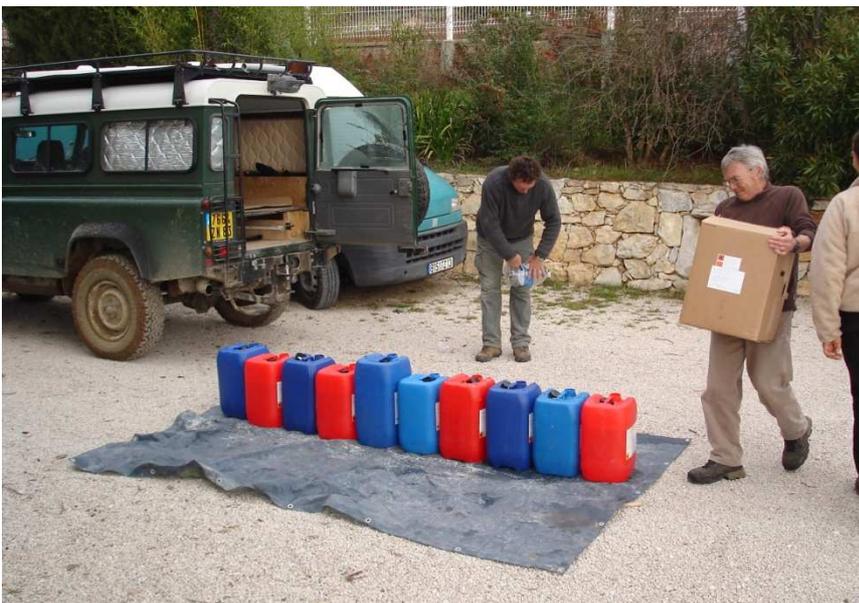
Photo 6 : Installation pour la préparation de la solution concentrée d'acide amino G. Mélange de l'acide amino G en poudre (2 x 25 kg) dans les bidons

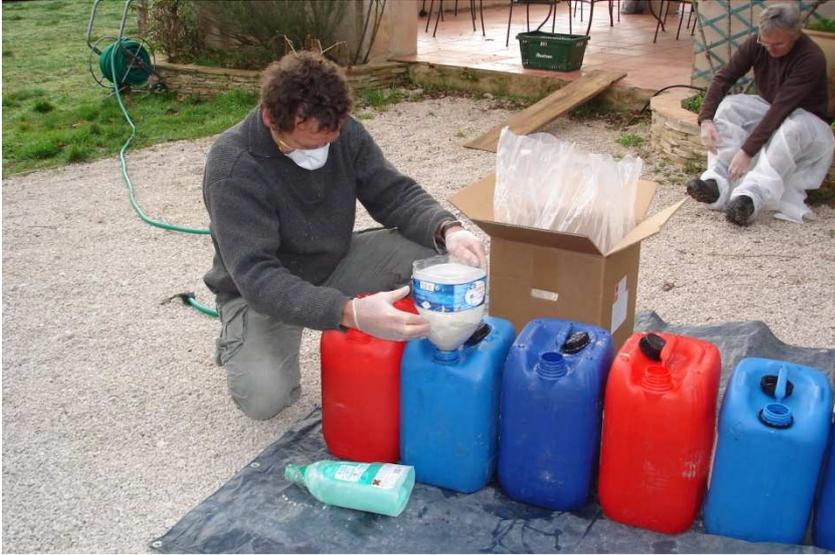
**Photo 7 : Mélange de l'acide amino G en poudre (2 x 25 kg) dans les bidons**

- 12h30 à 14h30 : l'équipe des préparateurs/injecteurs (Spéléo Club de Cuges) répartie les 50 kg d'acide amino G en poudre dans les 10 bidons d'eau, soit environ 5 kg par bidon (Photo 6, Photo 7, Photo 8).

La solubilité de l'acide amino G étant de 100 g/l (soit 2 kg/ 20 litres), les 5 kg de poudre dilués dans les bidons forment une pâte très liquide, de couleur rosée (Photo 13).

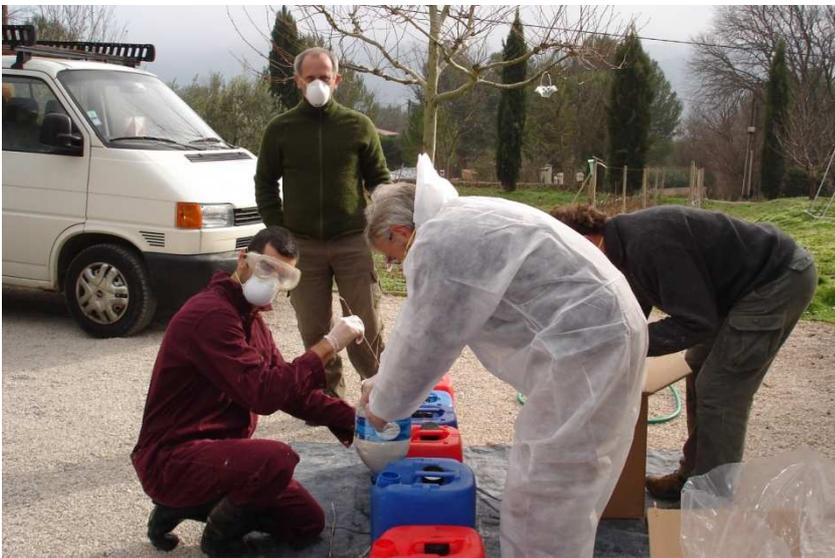
**Photo 8 : Mélange de l'acide amino G en poudre (2 x 25 kg) dans les bidons**

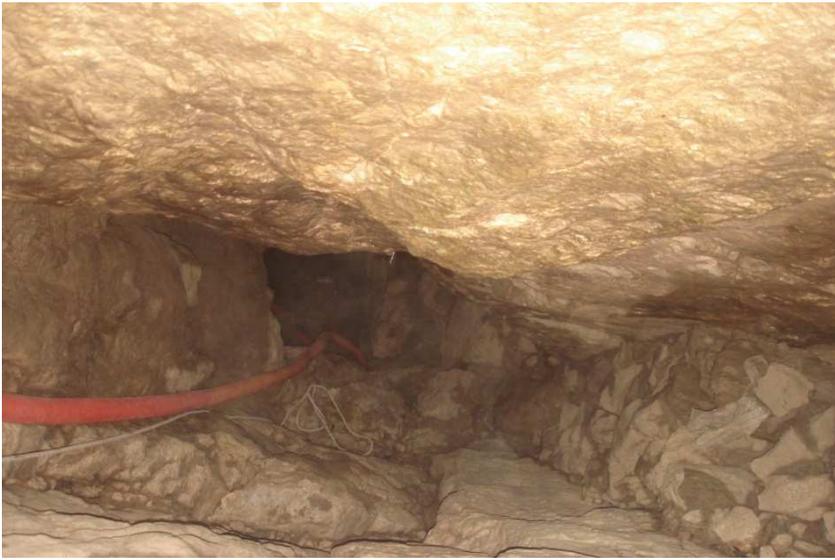
**Photo 9 : Le puits de l'embut sud-ouest vu du haut**

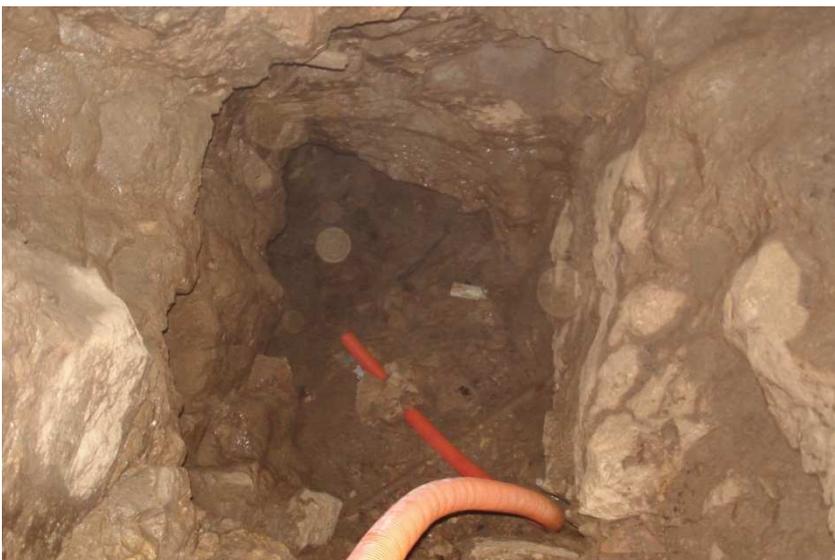
**Photo 11 : Le puits de l'embut sud-ouest vu du haut – Installation du tuyau (75 mm diamètre) d'injection au fond de l'embut**

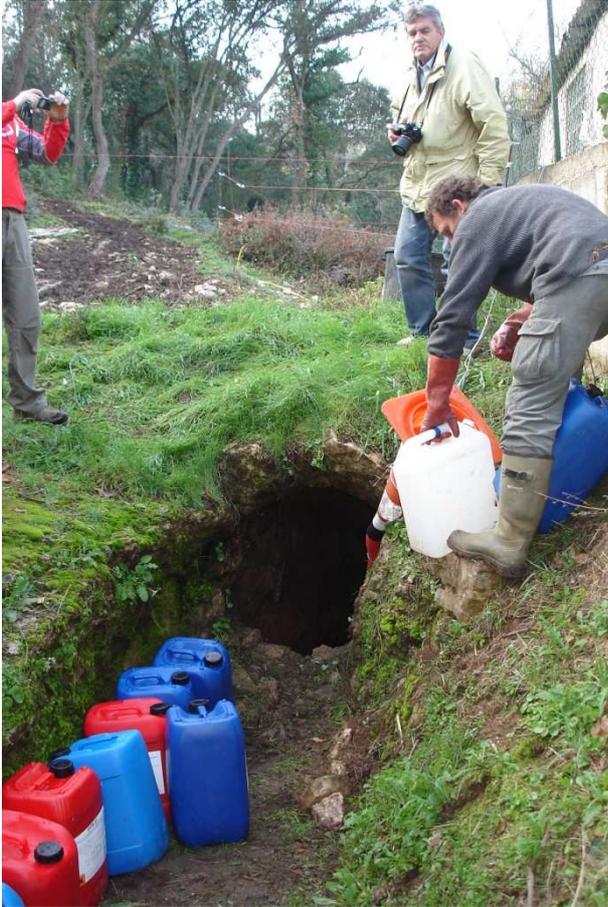
**Photo 12 : L'entrée de l'embut sud-ouest –  
Tuyau (75 mm diamètre) d'injection  
installé en sortie.**

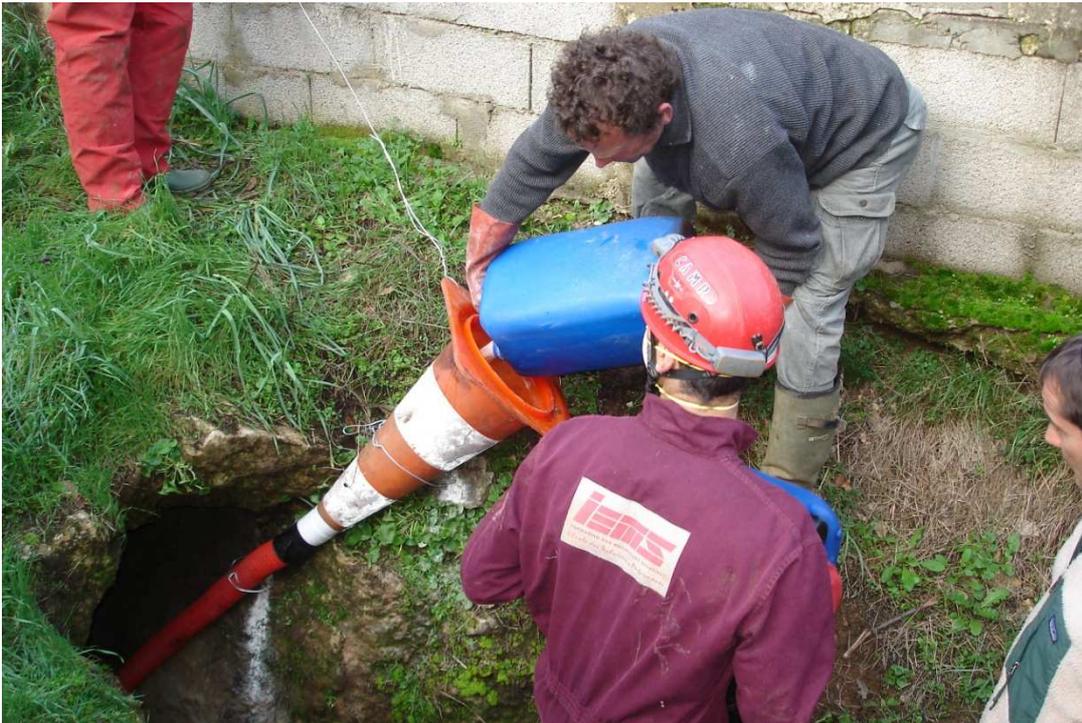
Photo 13 : Injection de l'acide amino G en solution à partir de l'entrée de l'embut

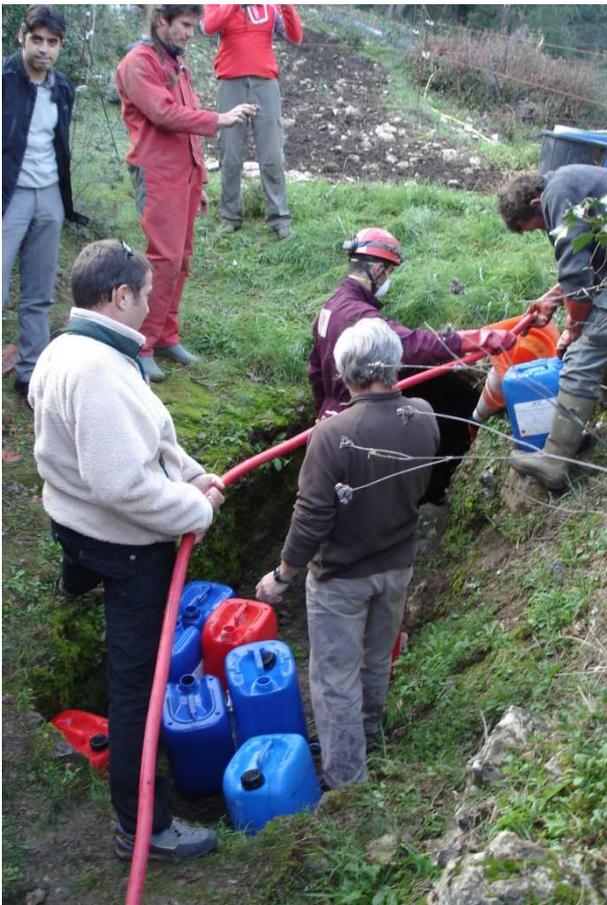
Photo 14 : Après injection : nettoyage des bidons et du tuyau d'injection avec de l'eau apportée par les pompiers devant l'entrée de l'embut

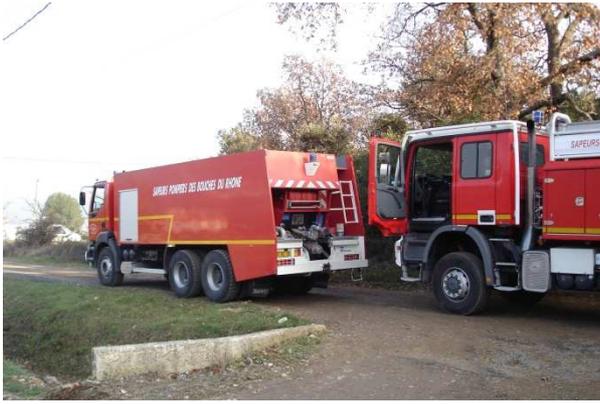
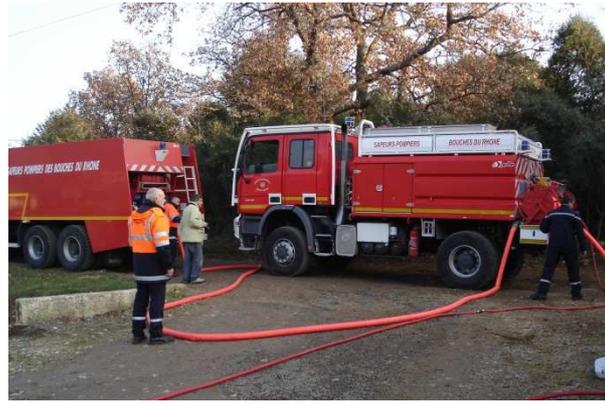
Photo 15 : Camions pompiers apportant l'eau ( $14 + 6 \text{ m}^3$ ) pour la "chasse" de la solution d'acide amino G injectée

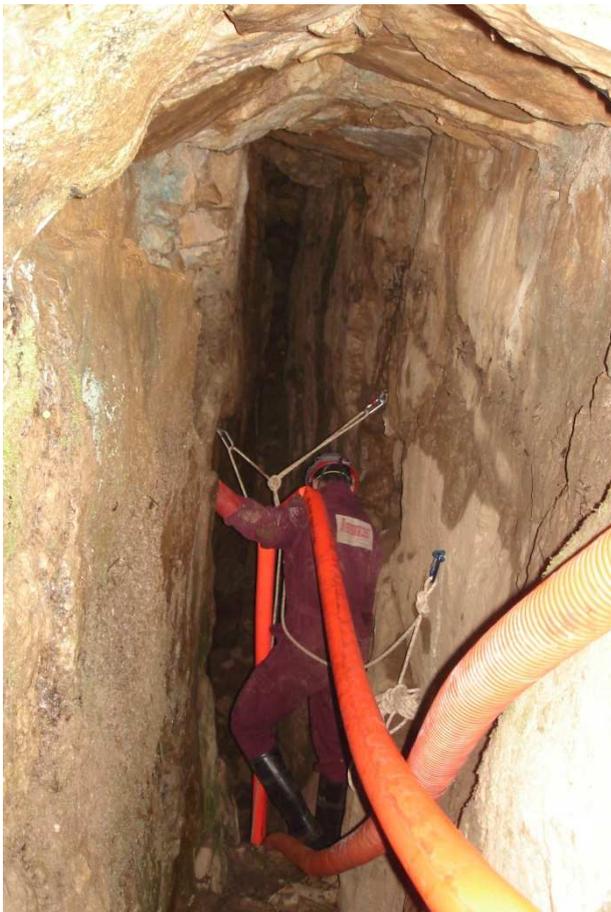
Photo 16 : Injection dans l'embut de  $20 \text{ m}^3$  d'eau amenée par camions pompiers pour pousser la solution d'acide amino G injectée

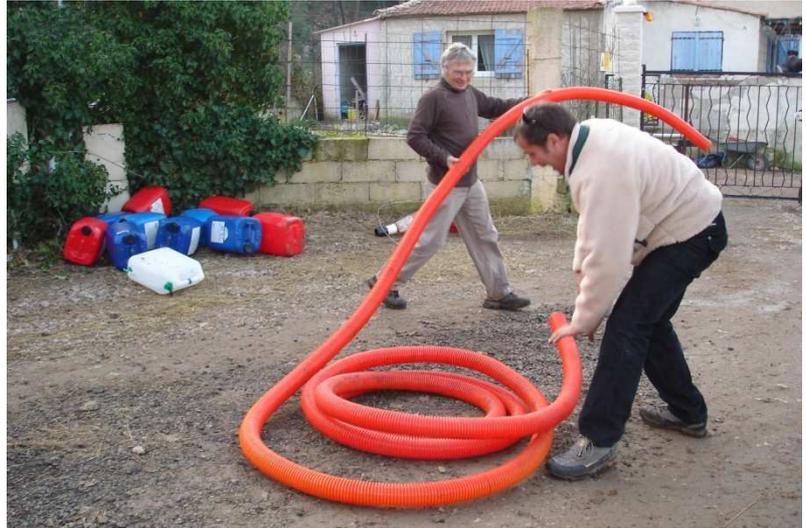
Photo 18 : Rangement du tuyau d'injection installé dans l'embut

- 16h00-16h30 : les pompiers plient les tuyaux et repartent. Les bidons et le tuyau d'injection sont rangés et évacués du site par l'équipe du Spéléo-Club de Cuges (Photo 17, Photo 18).

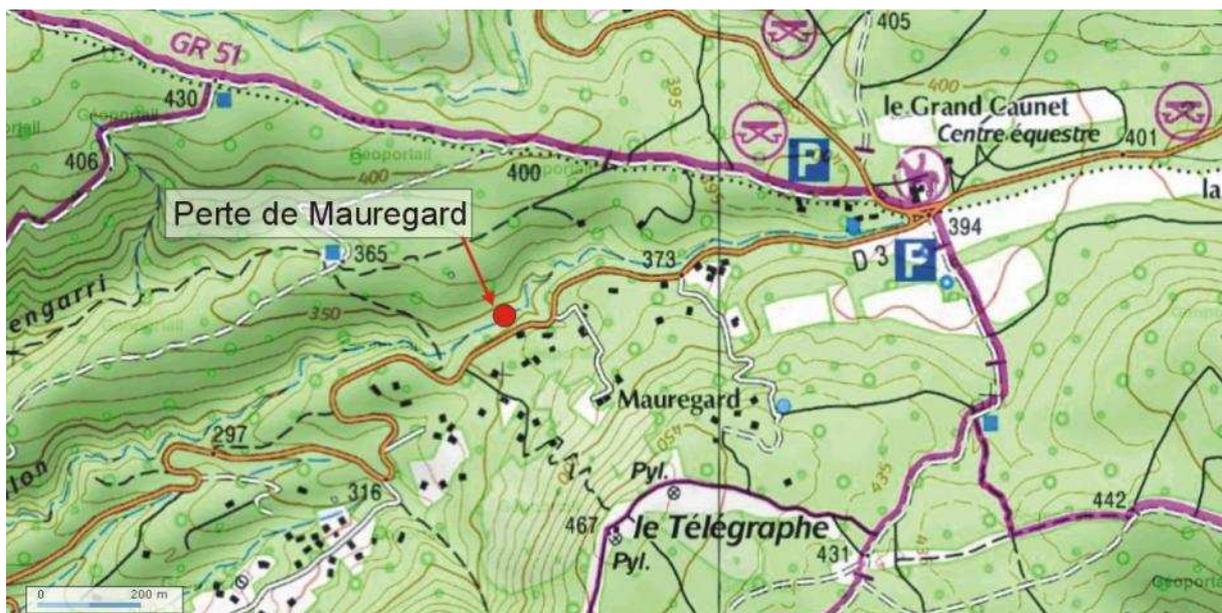
Figure 1 : Localisation de la perte de Mauregard sur fond de carte 1/25000 (source: géoportail.fr, mise en forme B. Arfib)

La perte de Mauregard est une cavité naturelle qui s'ouvre en rive gauche du "Mauvais vallon" (Photo 1) à 345 mètres d'altitude, à environ 1 km au sud du Grand Caunet sur la commune de Ceyreste (Figure 1). La cavité présente un orifice de 1 mètre de diamètre (Photo 2), situé 30 centimètres au dessus du fond du vallon. Le vallon est sec, parcouru par un cours d'eau temporaire lors des événements pluvieux exceptionnels. Lorsque le niveau d'eau est suffisamment haut, l'eau s'engouffre dans la perte, et remplit la cavité. La surface forme alors un tourbillon, indiquant un fort écoulement dans la perte. Cette cavité est un gouffre (ou aven ou puits) de belles dimensions, d'une vingtaine de mètres de profondeur, pour 4 mètres de diamètre. Le fond du puits présente un amoncellement d'éléments rocheux, formant un éboulis à travers lequel l'eau peut s'infiltrer. Ce puits s'ouvre dans les calcarénites du coniacien. Ces formations sont observées à l'affleurement jusqu'à La Ciotat, reposant sur les calcaires du Turonien.

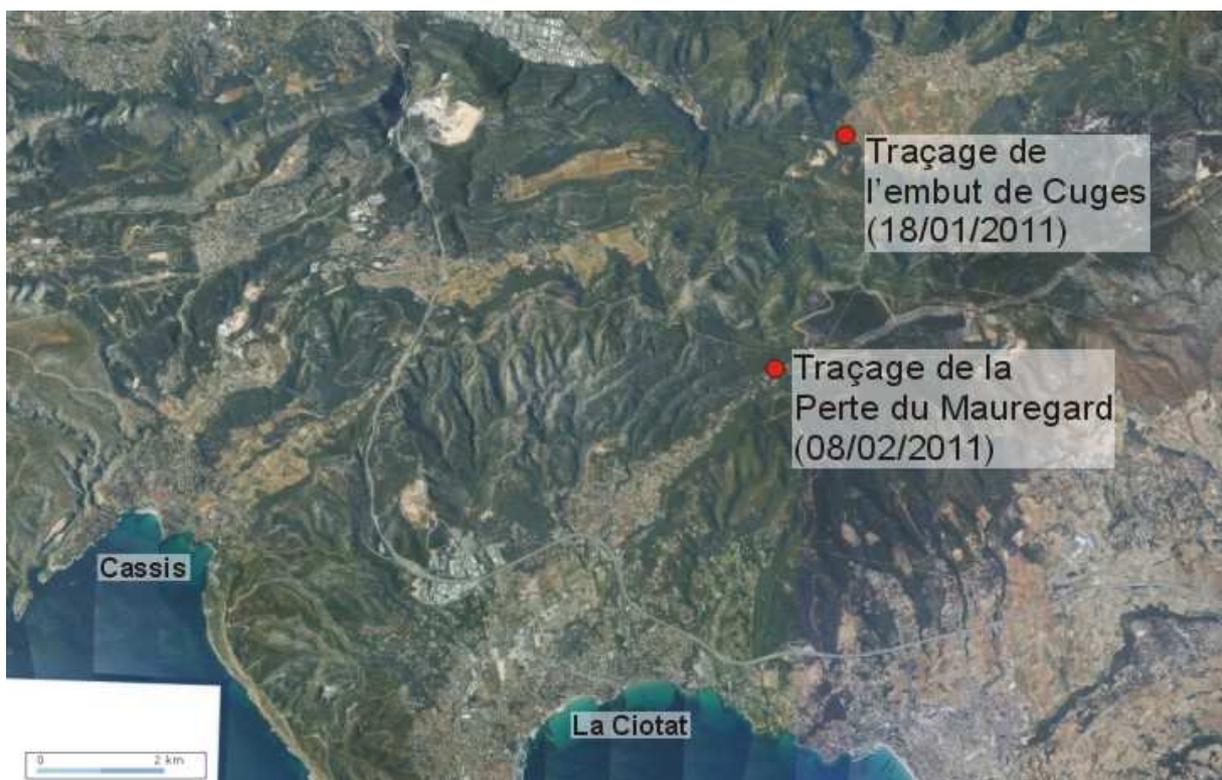
Figure 2 : Localisation des tracés à la perte du Mauregard et à l'Embut de Cuges sur photo aérienne (source: géoportail.fr, mise en forme B. Arfib)

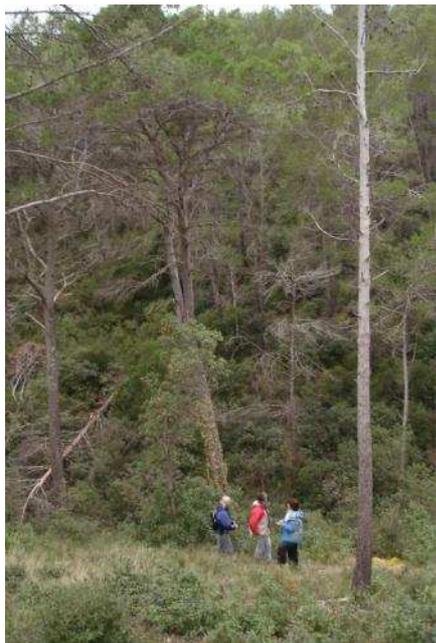
Photo 1 : Le "Mauvais vallon" au droit de la perte de Mauregard (photo du 13/12/2009)

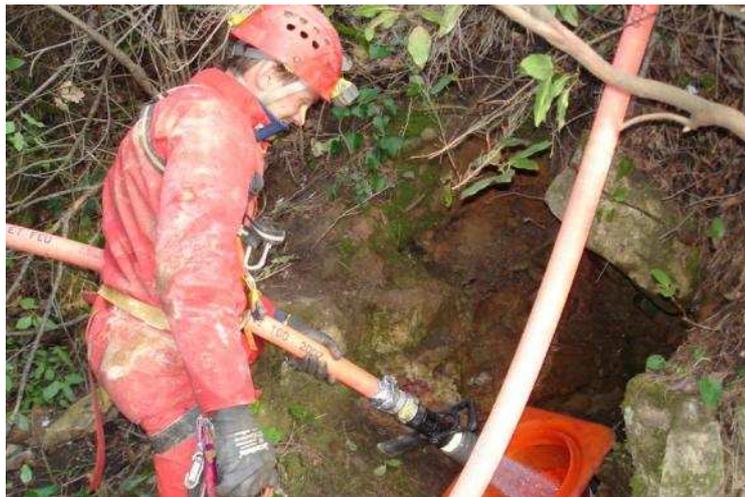
Photo 2 : L'entrée de la perte de Mauregard (photo du 08/02/11)

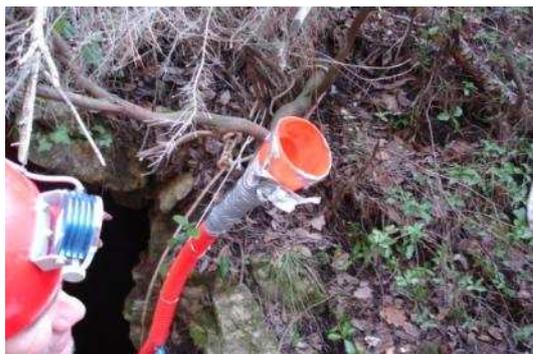
Photo 3 : Le tuyau de 50 mm de diamètre pour l'injection du traceur, avant son déplacement au raz de l'entrée de la cavité

Le 3 février 2011, Thierry Lamarque (SpéleH2O) et Laurent Jovet (Explo-Canyon-Provence) équipent la cavité Aven-perte de Mauregard. Un tuyau de 50 mm de diamètre et 25 mètres de long est installé entre l'entrée de la cavité et le fond. Ce tuyau servira à déverser les 600 litres de solution de sulphorhodamine B directement au fond à partir de la surface. Un second tuyau de 75 mm de diamètre et 15 mètres de long est installé dans la cavité à partir du ressaut situé à 3 mètres de profondeur sous l'entrée. Ce tuyau servira à envoyer l'eau des pompiers directement au fond quelques mètres au dessus du déversement du traceur.

Le 8 février 2011, lors de l'injection du traceur, le système d'entonnoir du tuyau de 50 mm est modifié pour assurer une totale étanchéité lors du versement des bidons. L'entonnoir fait par un cône de signalisation routière est installé au raz de l'entrée de manière à déverser les bidons lourds de 30 kg sans difficulté (Photo 3, Photo 4).

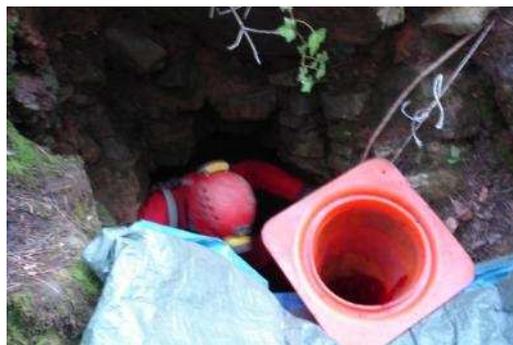
Photo 4 : Installation de l'entonnoir à l'entrée de la perte de Mauregard

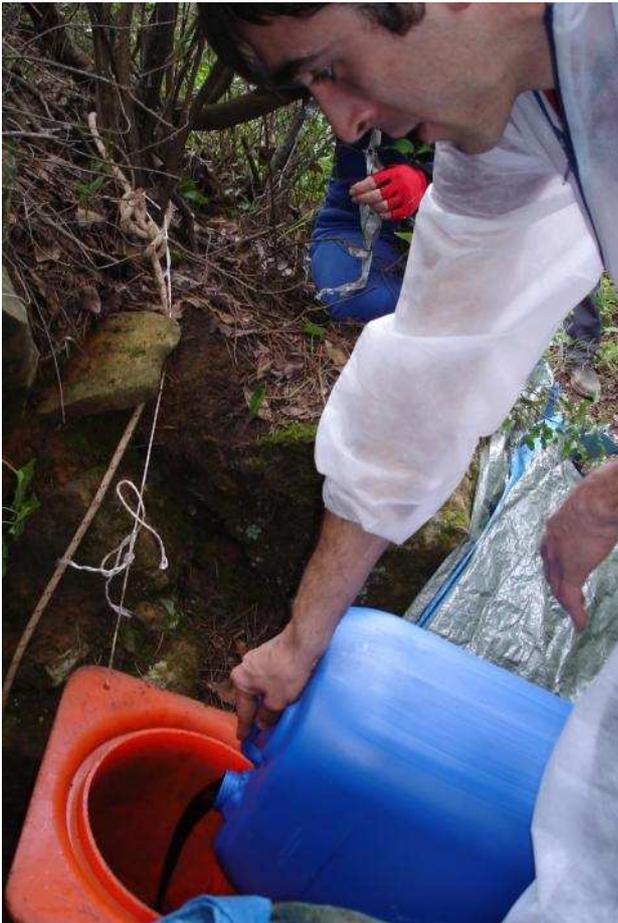
Photo 8 : Injection de sulporhodamine B à la perte de Mauregard

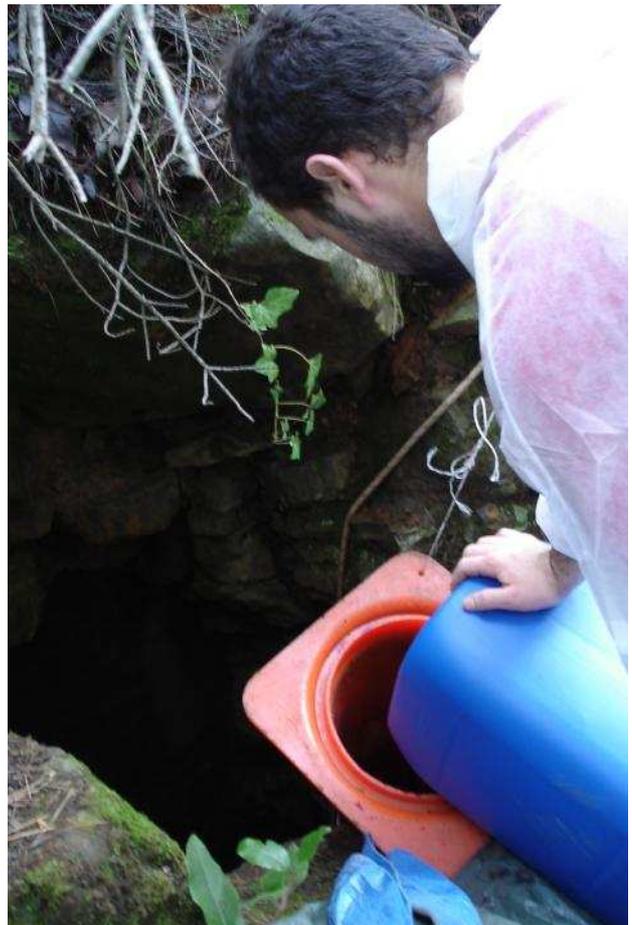
Photo 9 : Injection de sulporhodamine B à la perte de Mauregard

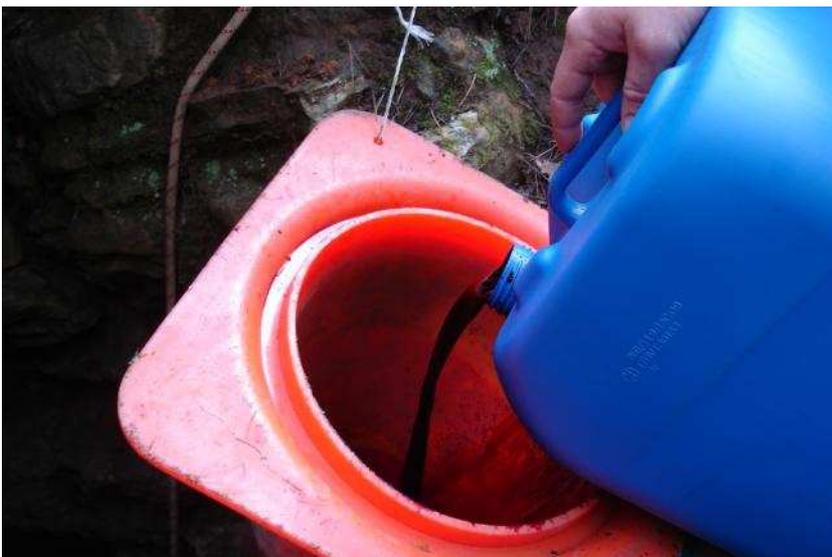
Photo 10 : Injection de sulporhodamine B à la perte de Mauregard

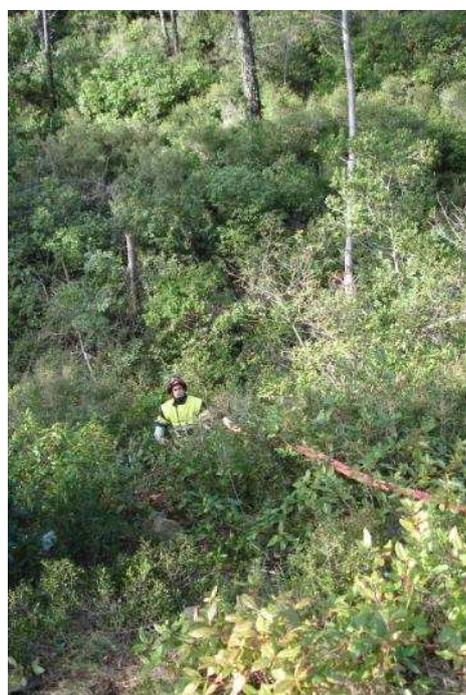
Photo 14 : Tuyau dans le versant jusqu'à la perte de Mauregard

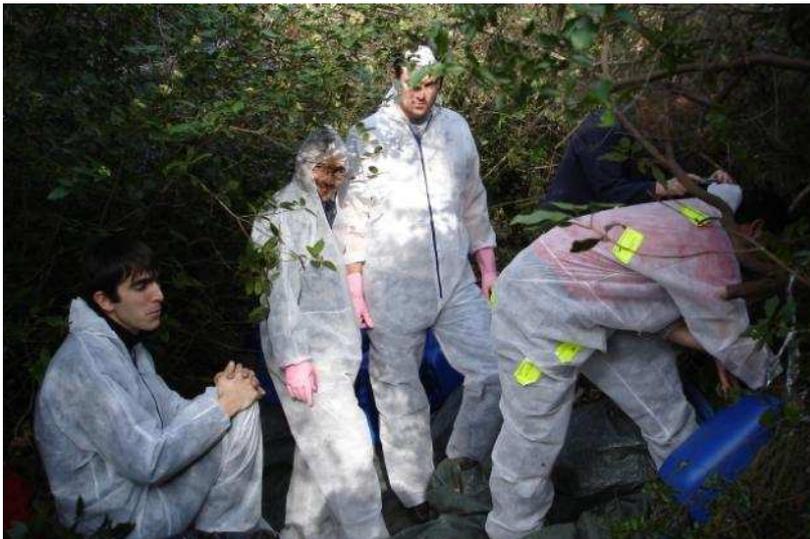
Photo 15 : Injection dans la perte de Mauregard

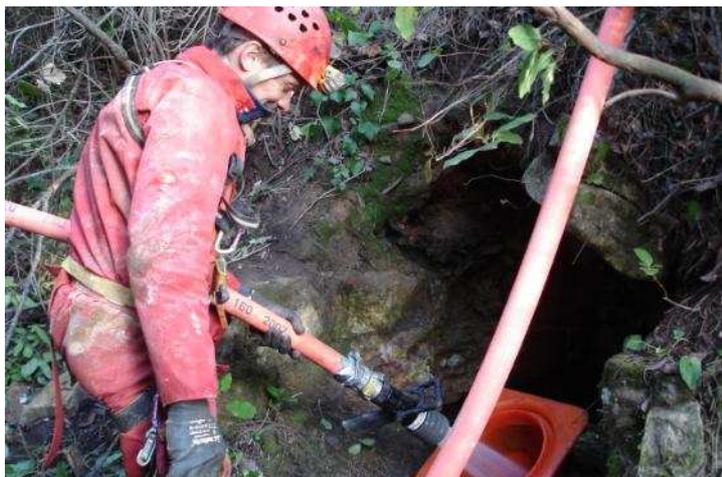
Photo 18 : Injection de la 3<sup>ème</sup> citerne d'eau des pompiers et nettoyage de l'entrée de la cavité par Franck

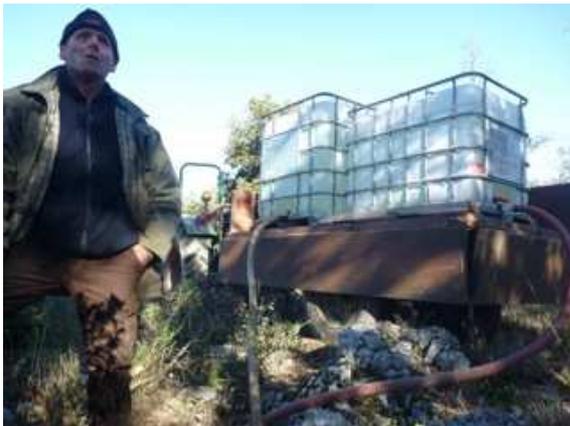
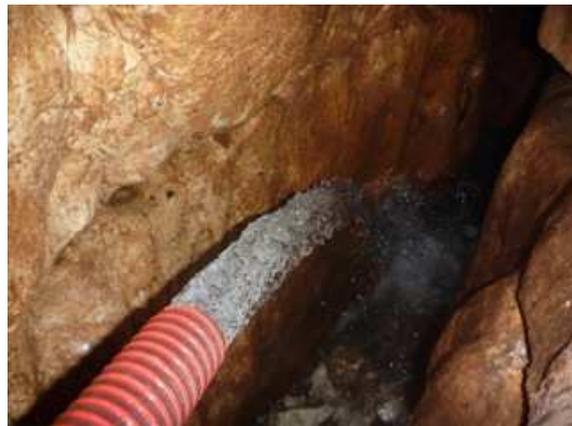
**Photos 1 : Tracteur, cuves et tuyau d'eau d'Alain lors du test d'absorption préalable de la perte de la Revengudo [photos T. Lamarque, 03/02/11]**

- 11h10 à 11h15 : Injection des 2 m<sup>3</sup> d'eau. Thierry se trouve dans la cavité pour prendre quelques photos et observer l'opération : *"Le niveau d'eau est monté de 10 cm remplissant le fond de la diaclase, puis le reste de l'eau s'est infiltré rapidement dans les entrailles de la cavité. On pouvait entendre un léger bruit de cascade."*

La cavité absorbe bien et sera donc retenue pour le troisième traçage 2011.

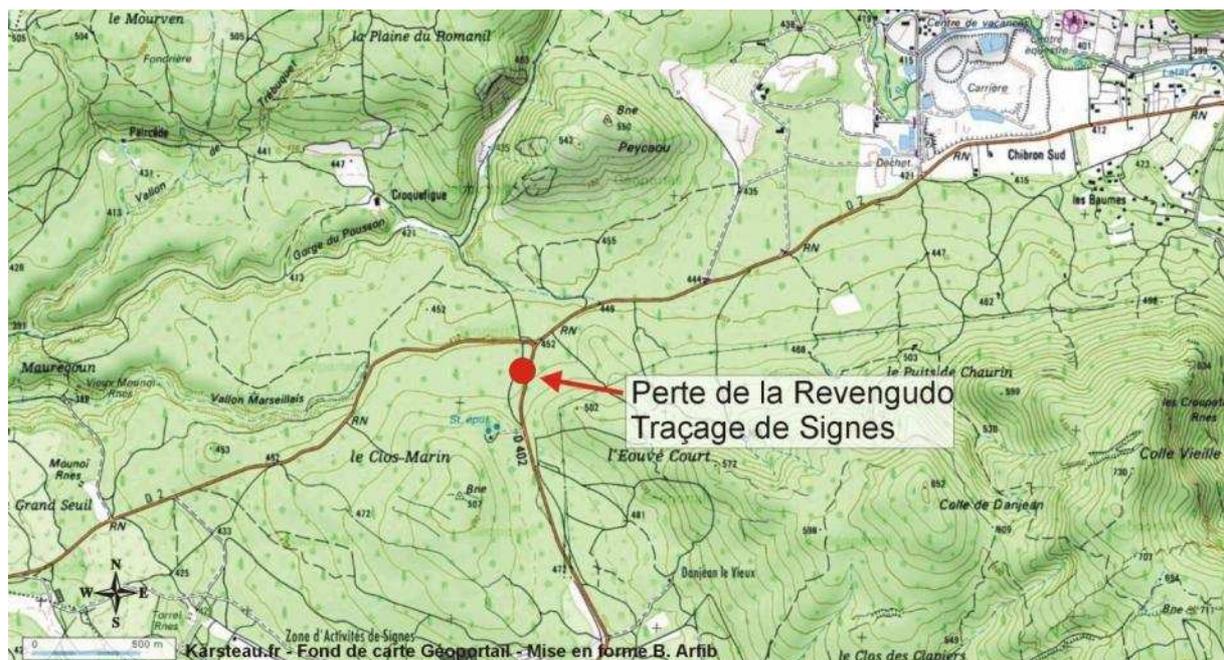
**Figure 1 : Localisation de la perte de la Revengudo (Signes) sur fond de carte 1/25000 (source: géoportail.fr, mise en forme B. Arfib)**

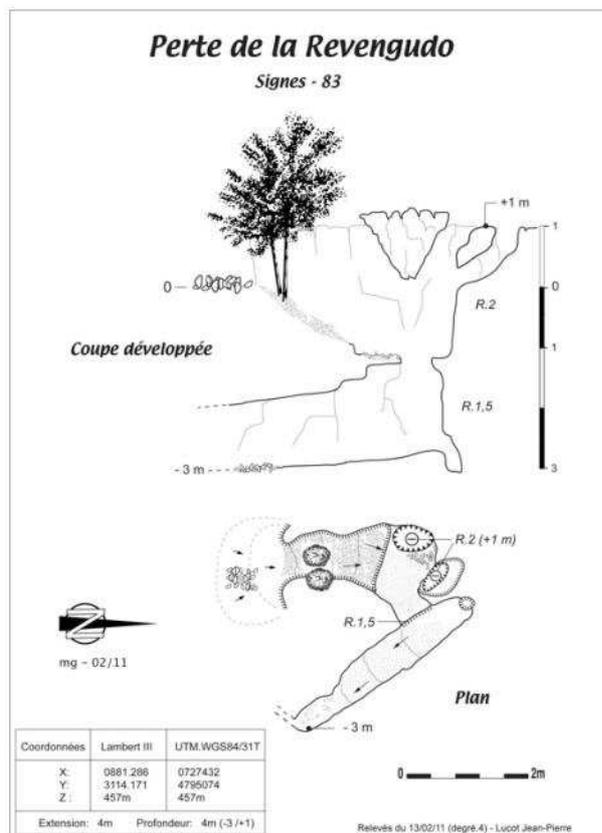
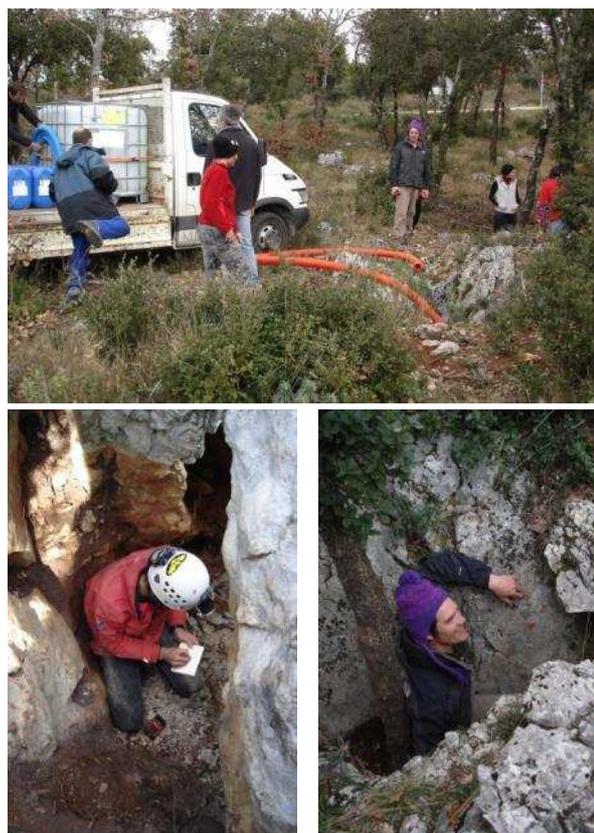
**Figure 2 : Topographie et photos de l'entrée de la Perte de la Revengudo (Topographie J-P. Lucot, Photos B. Arfib)**

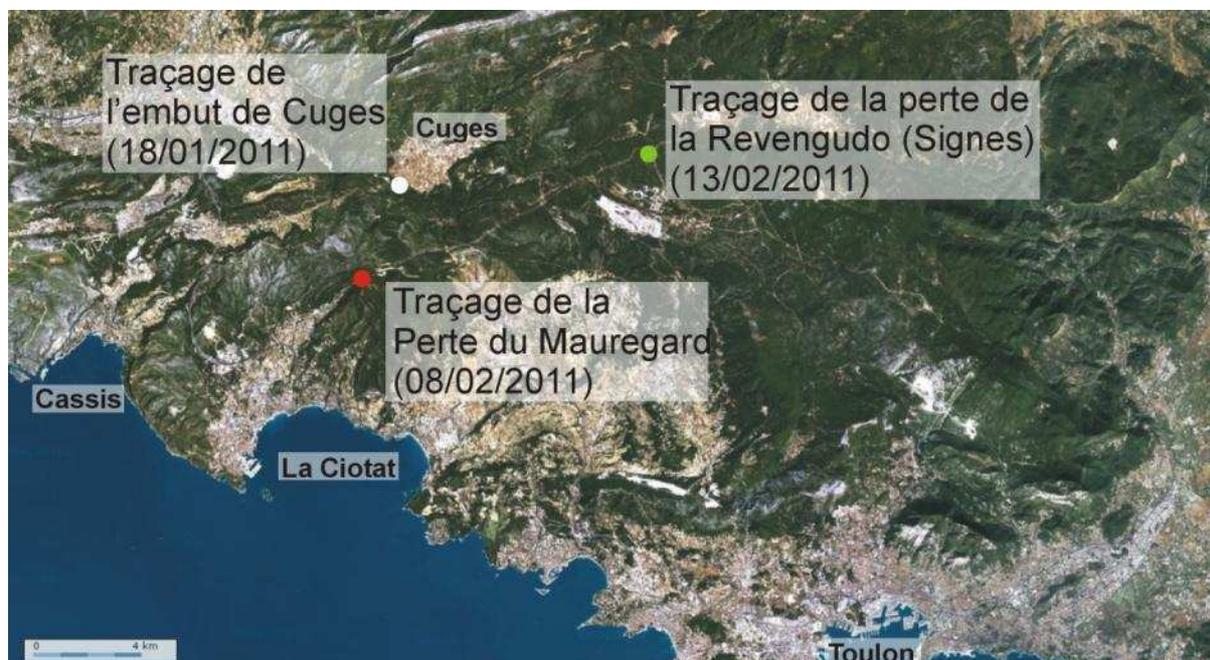
**Figure 3 : Localisation des traçages à la perte de la Revengudo (Signes), à la perte du Mauregard (Ceyreste) et à l'Embut sud-ouest de Cuges sur photo aérienne (source: géoportail.fr, mise en forme B. Arfib)**

Ce troisième traçage consécutif sur le nord de l'unité du Beausset est le plus oriental (Figure 3). Il se trouve sur la limite Est-Ouest de partage des eaux, entre les deux exutoires vauclusiens de Port Miou à l'Ouest et du Ragas de Dardennes à l'Est.

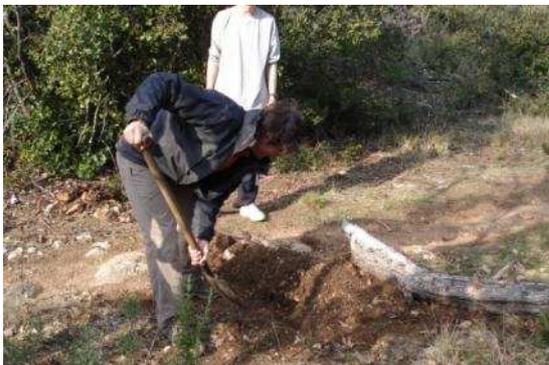
Photo 2 : Creusement de la tranchée

Le 13 février 2011, nous sommes une vingtaine de spéléologue au rendez-vous donné à 10h30. Certains s'affairent à creuser une tranchée sur une longueur d'une vingtaine de mètre pour drainer les eaux de ruissellement futur (lors des pluies) du chemin sud-nord vers la perte (Photo 2). D'autres installent le tuyau de 75 mm de diamètre reliant la surface et le fond de la cavité, qui permettra d'injecter directement les bidons de colorant à partir de la surface (Photo 3).

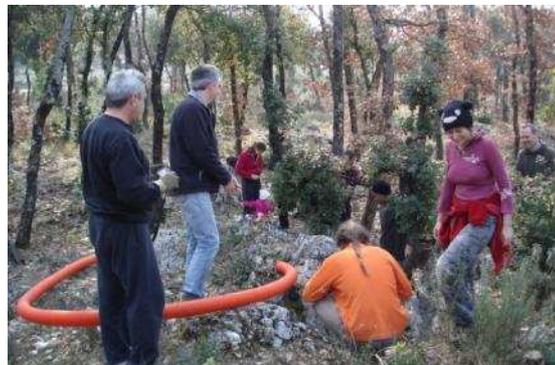
Photo 3 : Installation du tuyau à l'entrée de la perte de la Revengudo

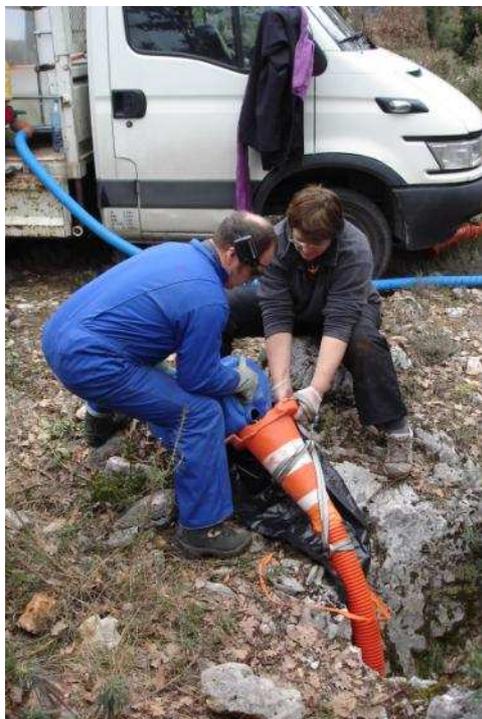
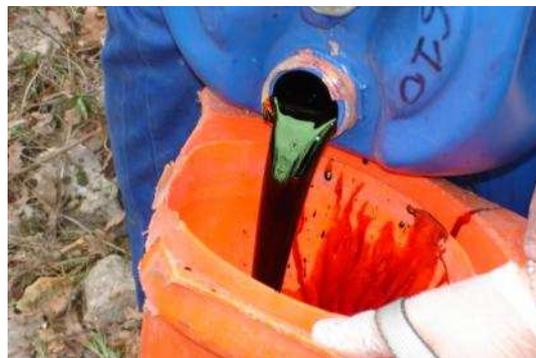
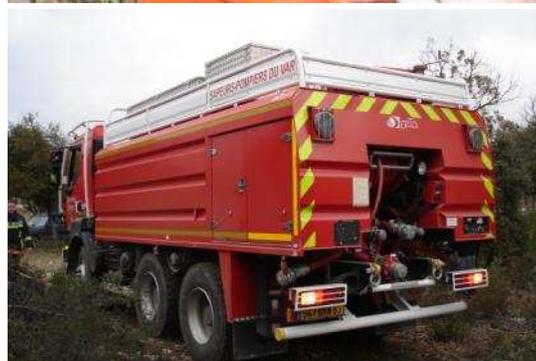
**Photos 4 : Injection de fluorescéine à la perte de la Revengudo le 13/03/11**

mm de diamètre, se déversant ainsi directement au bas de la cavité 4 mètres plus bas (Photos 4). Les bidons sont ensuite rincés avec environ 100 litres d'eau de la cuve de Franck.

L'eau des pompiers est utilisée pour entrainer le traceur plus rapidement vers la profondeur et limiter le piégeage dans la zone non saturée. Les 12 m<sup>3</sup> d'eau injectés se sont immédiatement infiltrés au fond de la cavité.
