# Traçages artificiels KarstEAU 2011 - Rapport de synthèse des injections d'Acide Amino G, Sulforhodamine B et Fluorescéine à Cuges les Pins, Ceyreste et Signes

Bruno Arfib, Thierry Lamarque

Marseille, le 30/05/2011

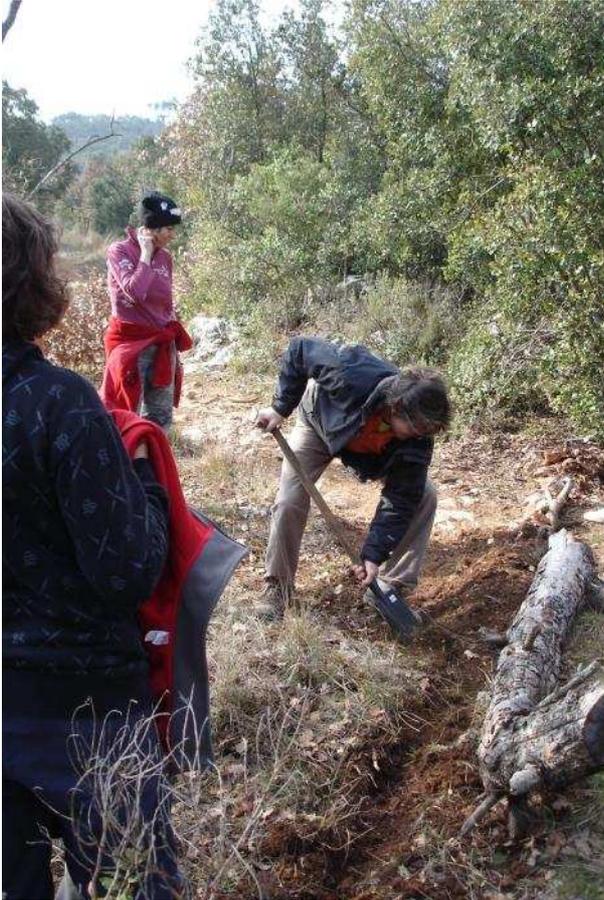
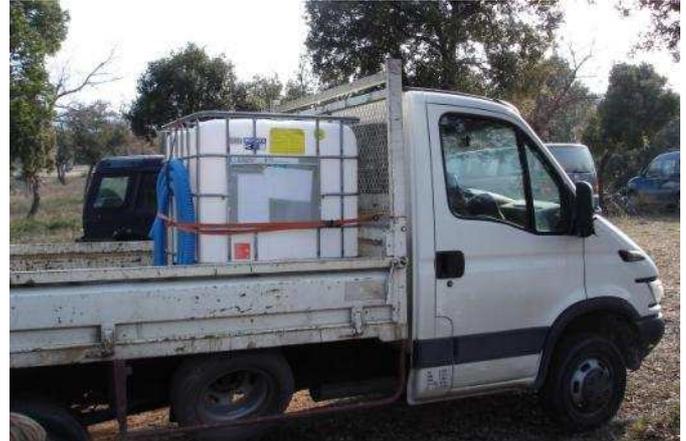
**Photo 5 : La cuve de 1000 litres de Franck, qui permettra de "lubrifier" la cavité avant l'injection du colorant, puis de nettoyer les bidons et les abords du site**

**← Photo 6 : Mise en place du barrage au ruissellement de surface du chemin sud-nord situé à 20 mètres à l'ouest de la perte de la Revengudo**

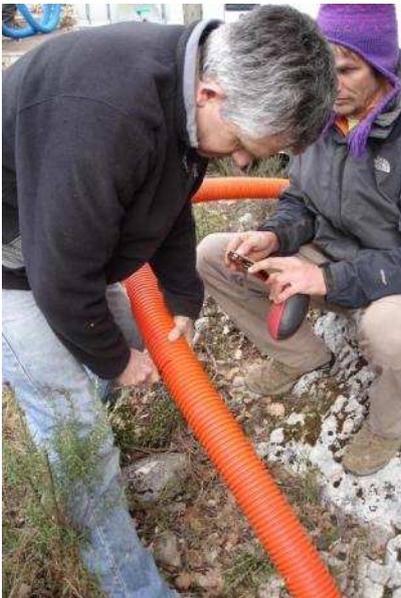
**Photos 7 : Installation du tuyau d'injection à partir de la surface**

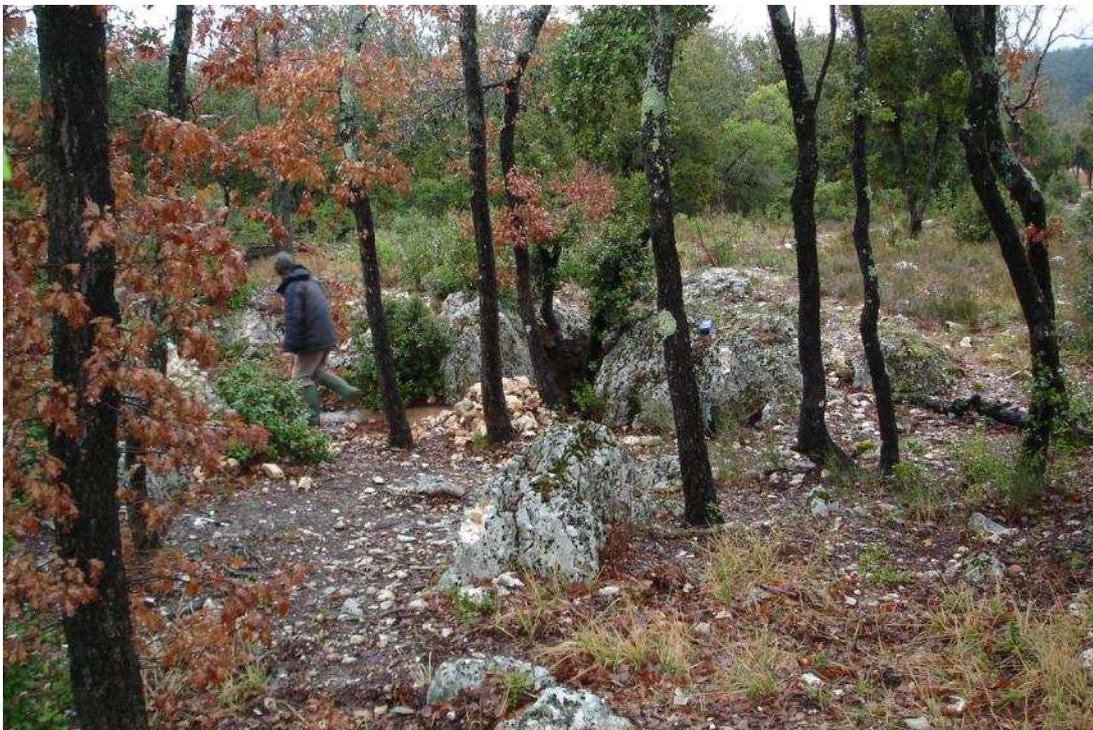
**Photo 9 : La perte de la Revengudo – vue en direction du nord (photo du 16 mars 2011, la perte absorbe)**

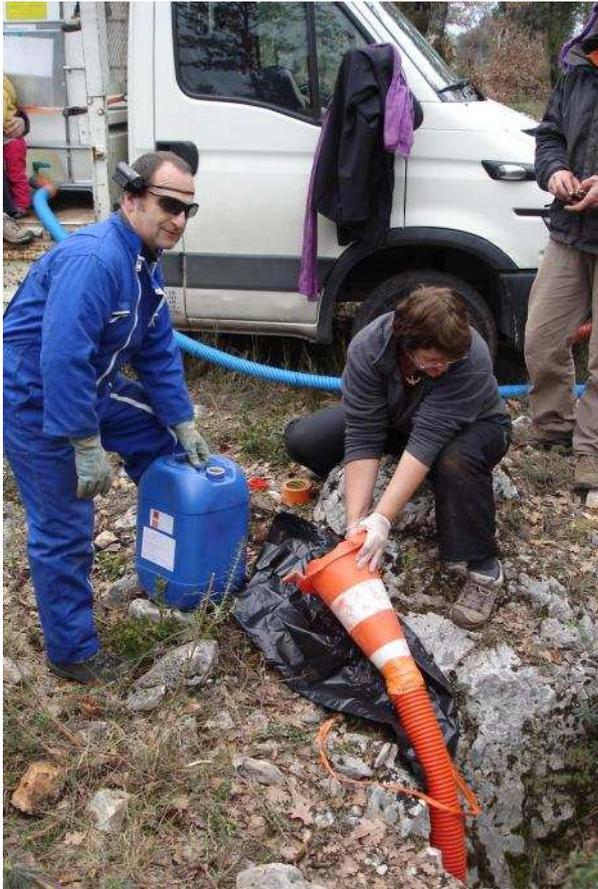
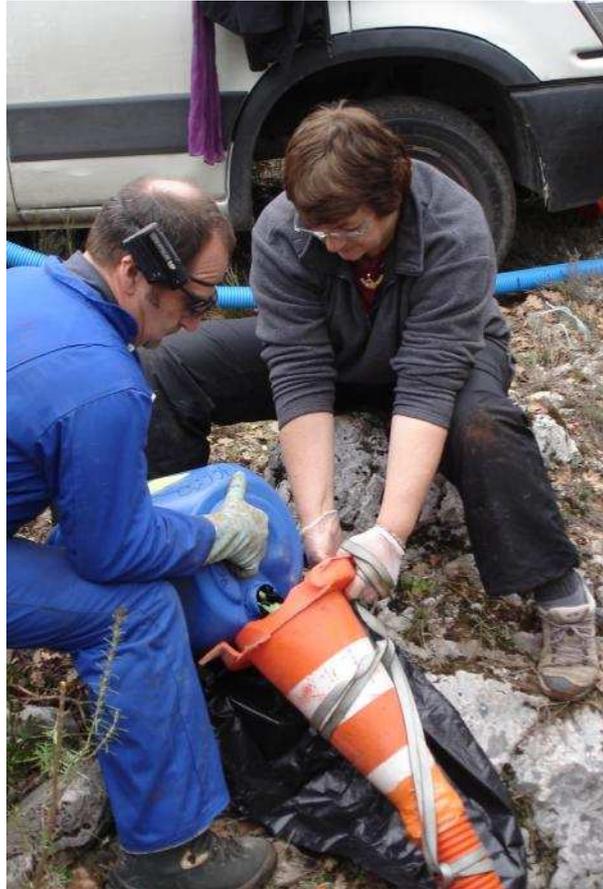
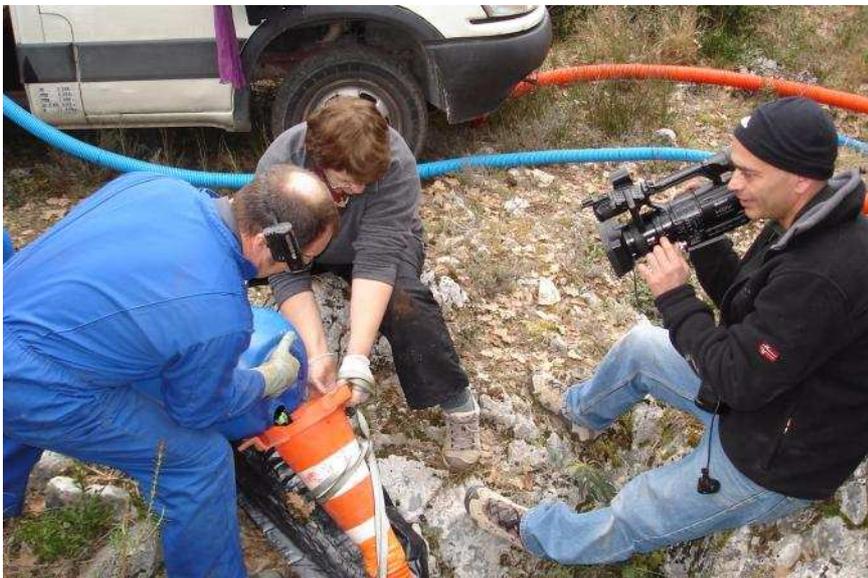
**Photo 11 : Injection de fluorescéine liquide par Herrick et Chantal à la perte de la Revengudo, filmés par Philippe Maurel.**

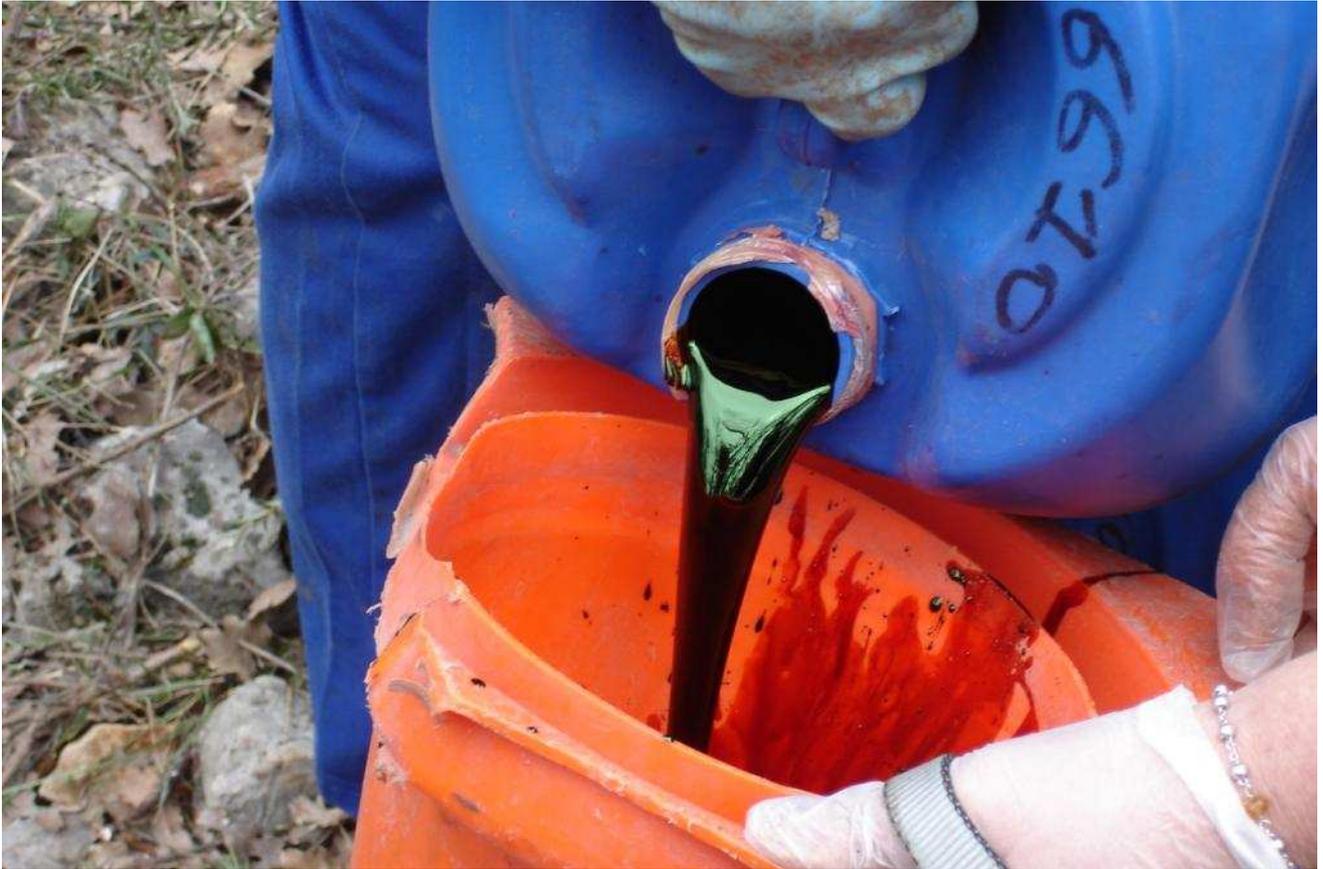
**Photo 12 : Le déversement de la fluorescéine liquide très concentrée**

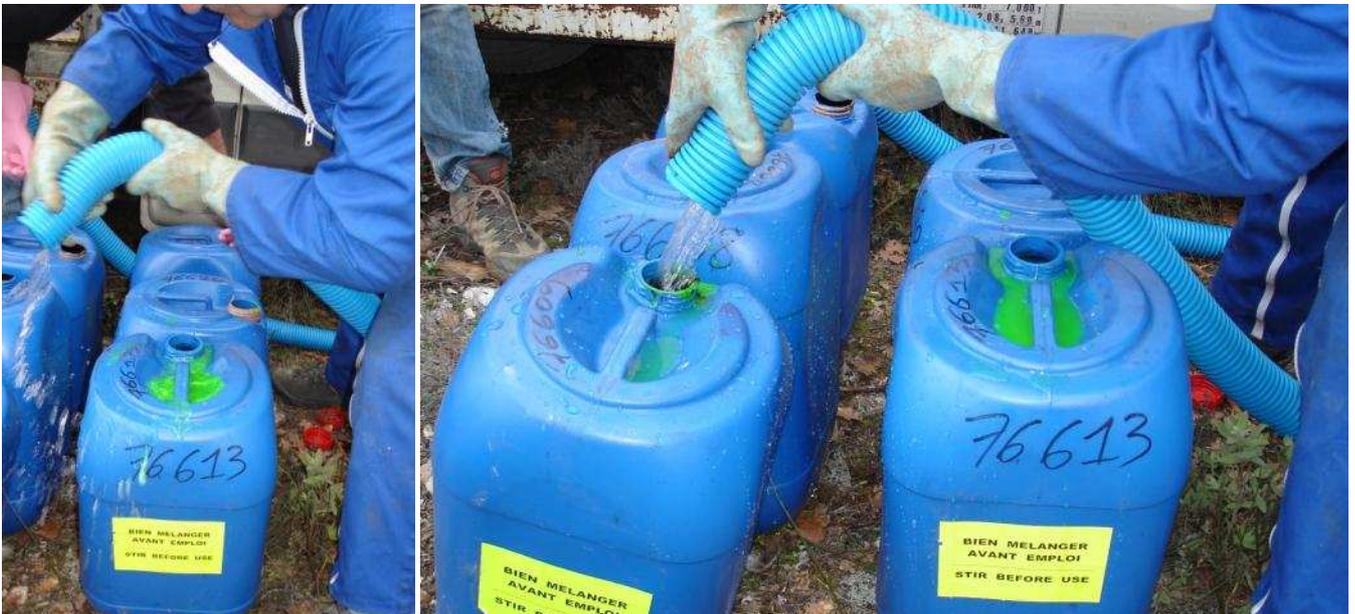
**Photo 13 : Rincage des bidons après injection. L'eau est verte, teintée par la fluorescéine**

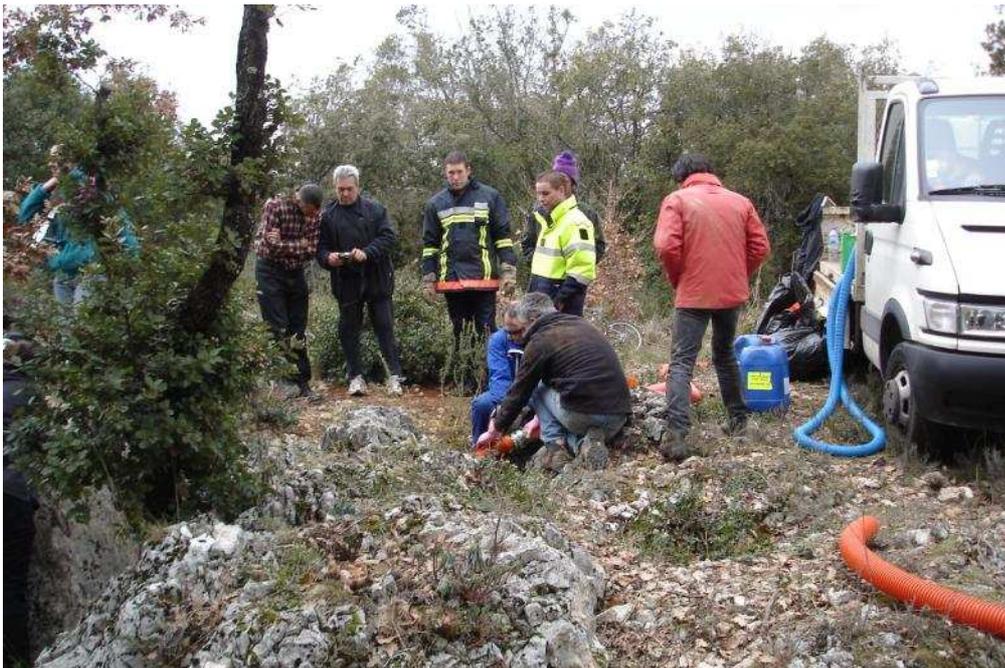
**Photo 15 : Injection des 12 m<sup>3</sup> d'eau des pompiers dans la perte de la Revengudo à partir de la surface**

L'eau des pompiers est utilisée pour entrainer le traceur plus rapidement vers la profondeur et limiter le piégeage dans la zone non saturée. Les 12 m<sup>3</sup> d'eau injectés se sont immédiatement infiltrés au fond de la cavité.

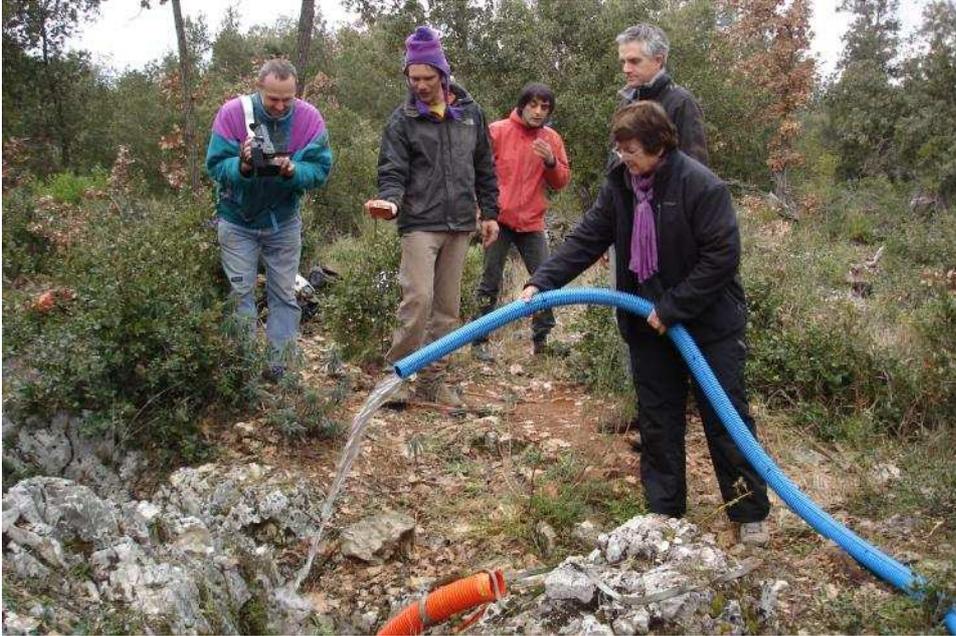
**Photo 16 : Nettoyage du site pour éliminer les quelques traces de fluorescéine en surface**

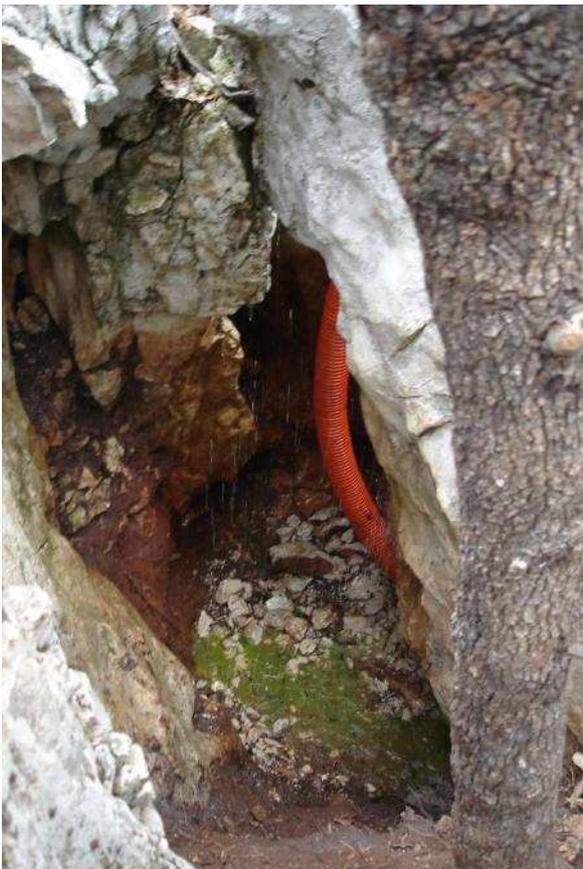
**Photo 17 : Traces de fluorescéine diluée, couleur verte, dans la perte de la Revengudo**

Le 14 février, soit le lendemain de l'injection de fluorescéine à la perte de la Revengudo, la région a subi des pluies importantes. Le barrage en travers du chemin sud-nord et la tranchée jusqu'à la perte ont permis de drainer les eaux de ruissellement vers la perte. L'eau ne ruisselait pas encore à 15h (observation Chantal Balssa). Le ruissellement et l'entrée d'eau dans la perte de la Revengudo a probablement dû commencer vers 18h le 14 février 2011, au moment d'un énorme orage autour du Beausset (observation au Beausset Bruno Arfib). Le 15 février, Thierry Lamarque observait sur la perte de fortes traces d'écoulement et un faible écoulement résiduel (<0,5l/s).

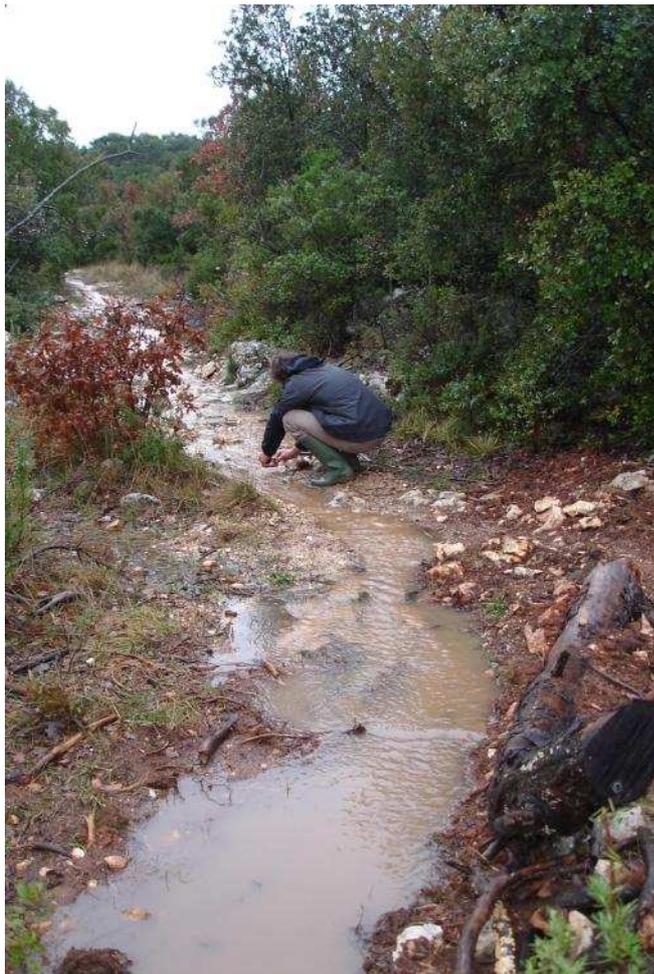
Photo 18 : Le chemin d'axe sud-nord, situé à 20 mètres à l'ouest de la perte, transformé en ruisseau temporaire lors des pluies du 16/03/11. L'eau est déviée vers la perte par le barrage fait le 13/02/11 lors de l'injection de fluorescéine.

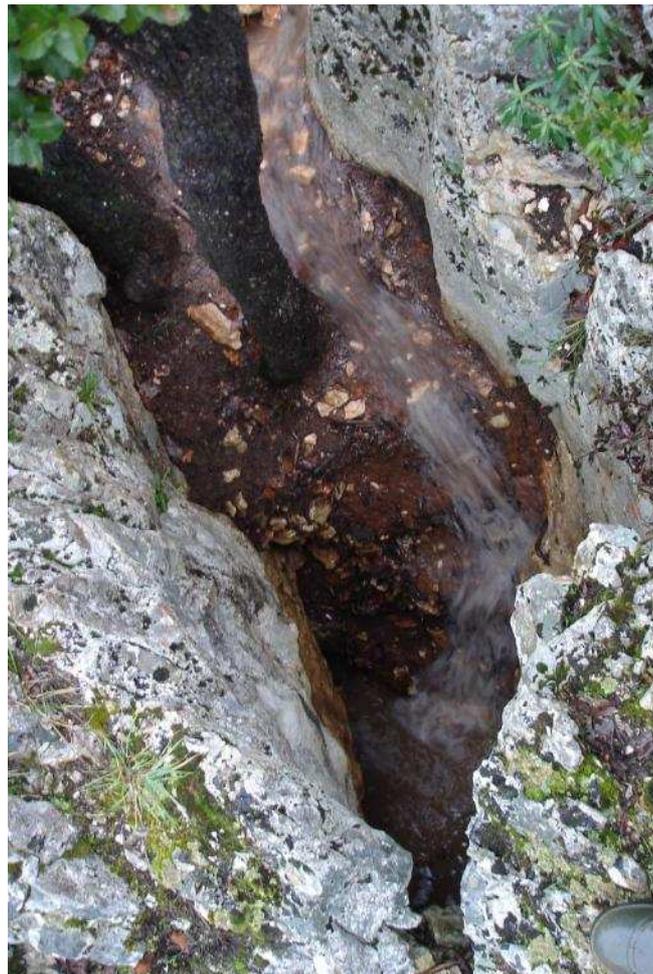
Photo 19 : La perte de la Revengudo absorbant l'eau de ruissellement de surface le 16/03/11, provenant du chemin drainé par la tranchée faite le 13/02/11 lors de l'injection de fluorescéine
