Traçage artificiel KarstEAU : Injection de sulforhodamine B à la perte de Mauregard (Ceyreste) réalisée le 8 février 2011

Compte-rendu de l'injection

par Bruno Arfib, Thierry Lamarque

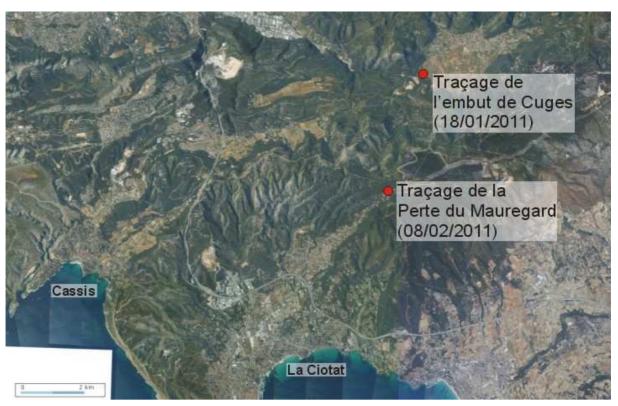
Figure 2 : Localisation des traçages à la perte du Mauregard et à l'Embut de Cuges sur photo aérienne (source: géoportail.fr, mise en forme B. Arfib)

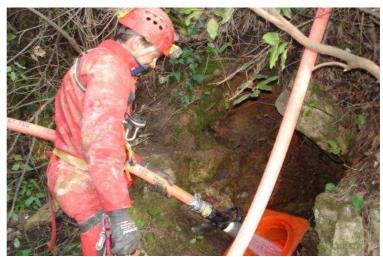
Photo 2 : L'entrée de la perte de Mauregard (photo du 08/02/11)

La perte de Mauregard est une cavité naturelle qui s'ouvre en rive gauche du "Mauvais vallon" (Photo 1) à 345 mètres d'altitude, à environ 1 km au sud du Grand Caunet sur la commune de Ceyreste (Figure 1). La cavité présente un orifice de 1 mètre de diamètre (Photo 2), situé 30 centimètres au dessus du fond du vallon. Le vallon est sec, parcouru par un cours d'eau temporaire lors des événements pluvieux exceptionnels. Lorsque le niveau d'eau est suffisamment haut, l'eau s'engouffre dans la perte, et remplit la cavité. La surface forme alors un tourbillon, indiquant un fort écoulement dans la perte. Cette cavité est un gouffre (ou aven ou puits) de belles dimensions, d'une vingtaine de mètres de profondeur, pour 4 mètres de diamètre. Le fond du puits présente un amoncellement d'éléments rocheux, formant un éboulis à travers lequel l'eau peut s'infiltrer. Ce puits s'ouvre dans les calcarénites du coniacien. Ces formations sont observées à l'affleurement jusqu'à La Ciotat, reposant sur les calcaires du Turonien.

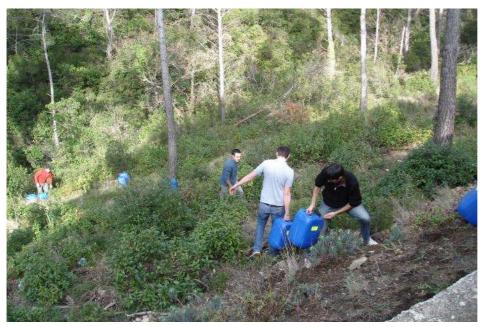
Photo 5 : L'équipe d'injecteurs descend les bidons jusqu'au fond du vallon

- 12h45 13h00 : Les 20 bidons de solution de sulphorhodamine B sont descendus par une chaîne humaine jusqu'à l'entrée de la cavité.
- 13h30 15h30 : Les bidons de traceur sont déversés un après l'autre à partir de l'entrée par l'équipe d'injecteurs. Thierry Lamarque, Franck Prévost et Yves Lecouvez sont dans la cavité pour vérifier le bon déroulement de l'opération.

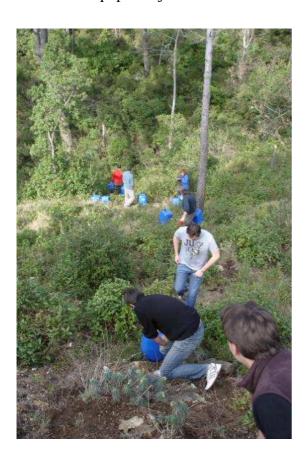
Photo 6 : L'équipe d'injecteurs descend les bidons jusqu'au fond du vallon

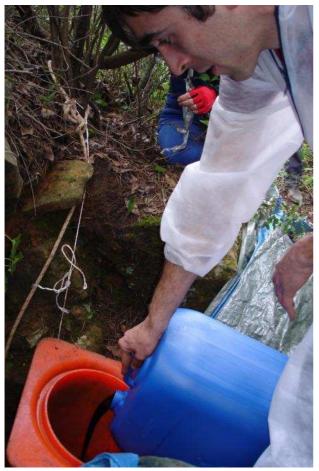
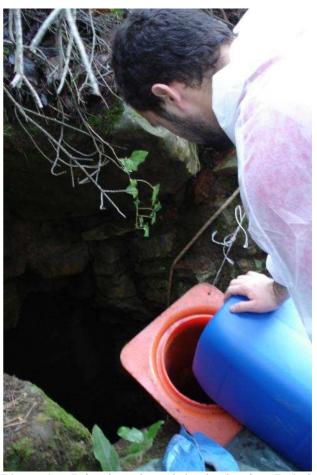
Photo 8 : Injection de sulphorhodamine B à la Photo 9 : Injection de sulphorhodamine B à la perte de Mauregard

perte de Mauregard

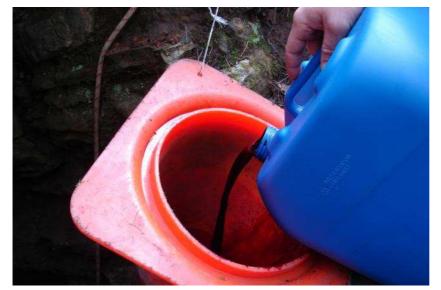
Photo 10 : Injection de sulphorhodamine B à la perte de Mauregard

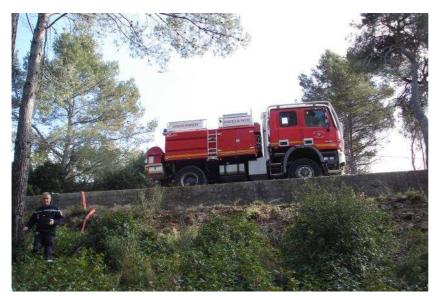
Photo 12 : Le Camion Citerne Feu de Forêt 6000 litres

- 14h45 : les pompiers arrivent sur site avec un camion citerne Feu de Forêt de 6000 litres (CCF 6000).
- 15h10 15h25: La première citerne de 6 m³ d'eau est versée dans la cavité par l'intermédiaire du tuyau de 75 mm installé préalablement. 8 bidons de traceurs ont déjà été déversés.

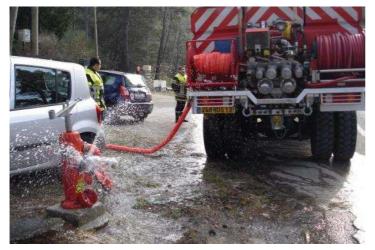
Photo 13 : Remplissage du camion citerne

- 15h25 15h50 : Les pompiers sont allés remplir le CCF 6000 à la borne incendie. Les 12 autres bidons de traceur sont déversés entre 15h10 et 15h30, puis évacués par l'équipe des injecteurs qui les amènent à la déchèterie.

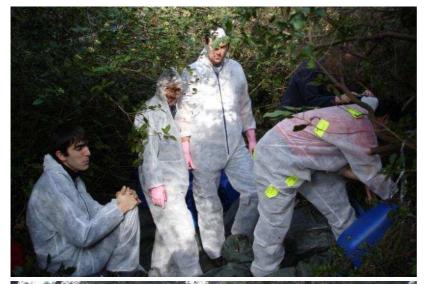
Photo 15 : Injection dans la perte de Mauregard

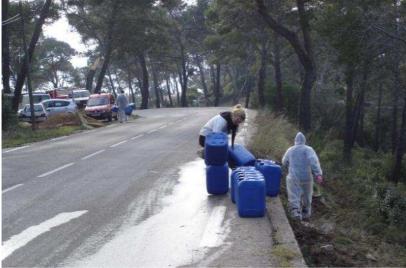
Photo 16 : Evacuation des bidons vides

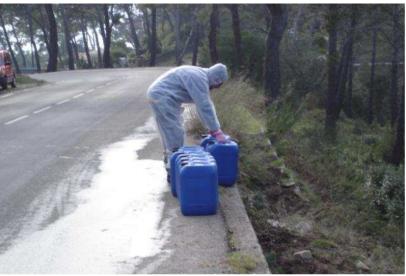
Photo 17: Evacuation des bidons vides

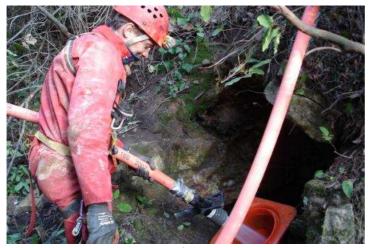
Photo 18 : Injection de la 3^{ème} citerne d'eau des pompiers et nettoyage de l'entrée de la cavité par Franck

- 15h55 16h05 : La deuxième citerne de 6 m³ d'eau est versée dans la cavité par le tuyau 75 mm.
- 16h30 17h10 : La troisième citerne de 6 m³ d'eau est versée dans la cavité, en partie par le tuyau 75 mm, puis par le tuyau 50 mm afin de le nettoyer, et enfin directement par aspersion à partir de l'entrée de la cavité pour un nettoyage final.
