# Traçage artificiel KarstEAU : Injection de fluorescéine à la perte de la Revengudo (Signes) réalisée le 13 février 2011

# Compte-rendu de l'injection

par Bruno Arfib, Thierry Lamarque

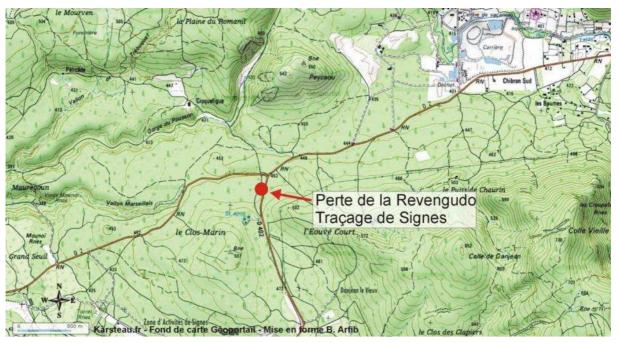
Figure 1 : Localisation de la perte de la Revengudo (Signes) sur fond de carte 1/25000 (source: géoportail.fr, mise en forme B. Arfib)

La perte de la Revengudo est une cavité naturelle qui s'ouvre sur le plateau du Camp (commune de Signes) à 457 mètres d'altitude (Figure 1), à moins d'une centaine de mètres du croisement entre la route D2 et la route D402 qui relient le plateau du Camp à Signes. A 1,3 km au sud de la perte se trouve la zone d'activité de Signes, et à 1,1 km au nord-ouest la carrière Croquefigue.

Lors de l'injection du traceur, le 13 février 2011, le temps est beau, aucun écoulement de surface n'a lieu. A 20 mètres à l'ouest de l'orifice, des marques de ruissellement montrent un écoulement temporaire du sud vers le nord dans le chemin (Figure 1). Un petit barrage est aménagé sur le bord du chemin, ainsi qu'une tranchée, en vue de drainer les eaux de ruissellement futur en direction de la perte de la Revengudo. Cette tranchée sera efficace, comme nous le constaterons sur le terrain dès le 14 février 2011 lors de pluies importantes sur le secteur ; la perte absorbera alors l'eau de ruissellement durant plusieurs heures.

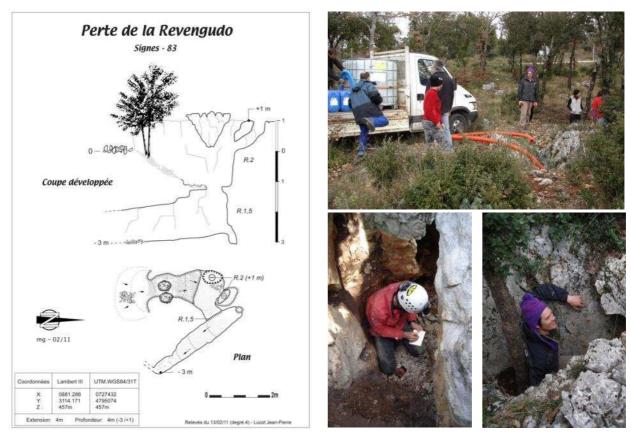
Figure 2 : Topographie et photos de l'entrée de la Perte de la Revengudo (Topographie J-P. Lucot, Photos B. Arfib)

La perte de la Revengudo s'ouvre dans une dépression d'une dizaine de mètres de diamètre dans les calcaires urgoniens. La perte est une cavité de petites dimensions, explorée jusqu'à - 3 m sous la surface du sol (Figure 2), au droit d'une diaclase d'orientation NO-SE. L'eau des

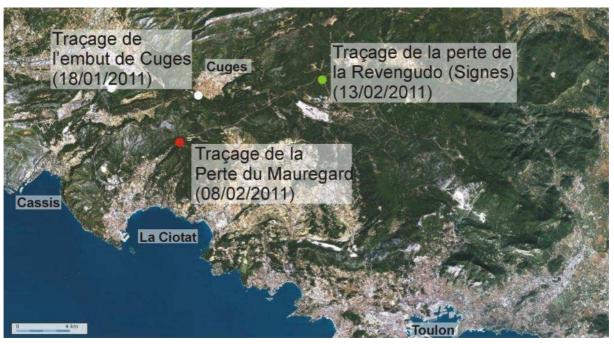
Figure 3 : Localisation des traçages à la perte de la Revengudo (Signes), à la perte du Mauregard (Ceyreste) et à l'Embut sud-ouest de Cuges sur photo aérienne (source: géoportail.fr, mise en forme B. Arfib)

Ce troisième traçage consécutif sur le nord de l'unité du Beausset est le plus oriental (Figure 3). Il se trouve sur la limite Est-Ouest de partage des eaux, entre les deux exutoires vauclusiens de Port Miou à l'Ouest et du Ragas de Dardennes à l'Est.

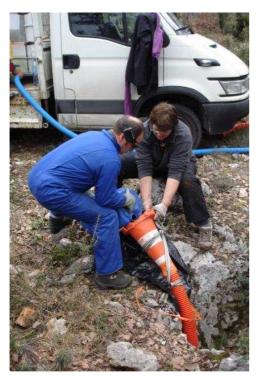
Photos 4 : Injection de fluorescéine à la perte de la Revengudo le 13/03/11

- 11h30 : La cuve de 1000 litres d'eau de Franck est remplie au village de Signes sur la borne incendie du Canal de Provence (eau brute) en face du stade.
- 13h40 : La cuve est amenée en camion jusqu'au bord de la cavité. 800 litres d'eau sont déversés afin d'humecter la cavité et de préparer ainsi le passage du colorant.
- 14h00 14h45 : Les 6 bidons de 25 kg de fluorescéine liquide sont injectés par l'équipe d'injecteurs. Les bidons sont vidés l'un après l'autre à partir de la surface dans le tuyau de 75

mm de diamètre, se déversant ainsi directement au bas de la cavité 4 mètres plus bas (Photos 4). Les bidons sont ensuite rincés avec environ 100 litres d'eau de la cuve de Franck.

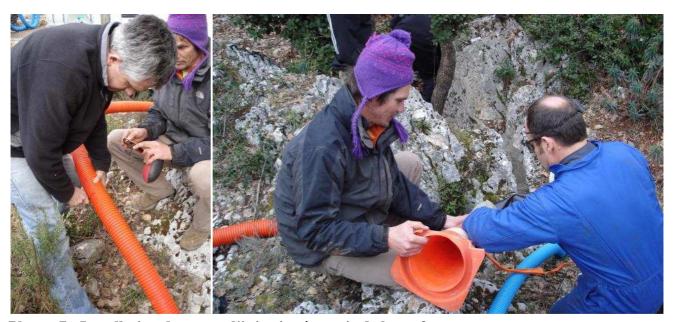
Photos 7 : Installation du tuyau d'injection à partir de la surface

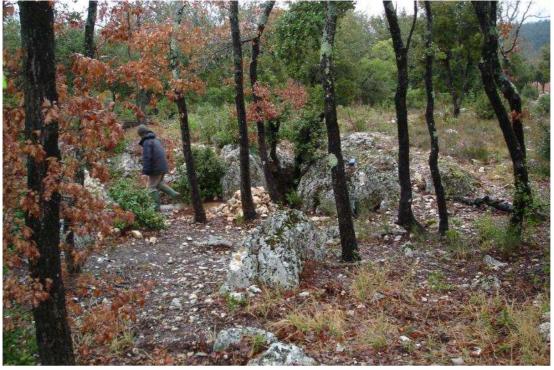
Photo 9 : La perte de la Revengudo – vue en direction du nord (photo du 16 mars 2011, la perte absorbe)

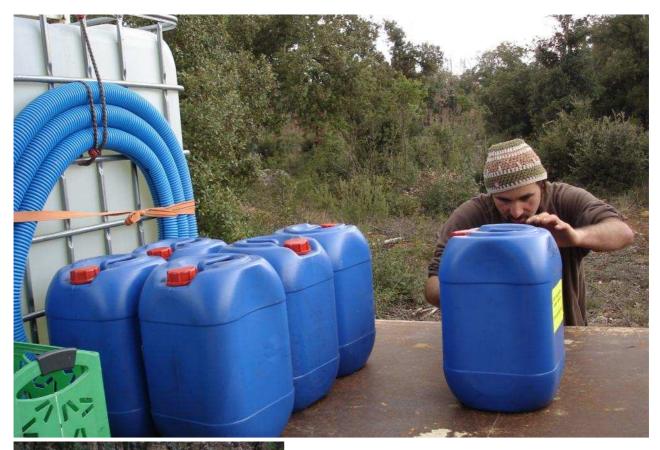
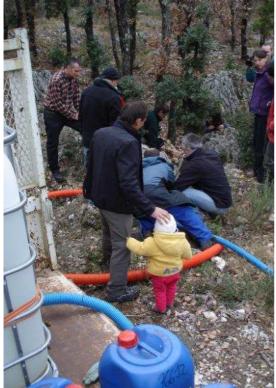
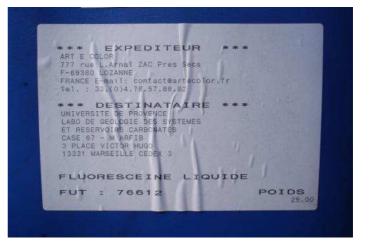
Photos 10 : La fluorescéine liquide en bidons

Le traceur artificiel employé pour ce traçage est de l'uranine, appelé communément Fluorescéine. La fluorescéine a été achetée en solution chez ArtEColor (Lozanne- France), conditionnée en 6 bidons de 25 kg (lot 8865, emballages n°76608, 76609, 76610, 76611, 76612, 76613; certificat de conformité donné à la fin de ce rapport).

La teneur en fluorescéine de la solution est de 30,2%. 150 kg de traceur ont été injectés représentant 45,3 kg de fluorescéine pure. La fluorescéine est un colorant fluorescent, visible à forte concentration avec une couleur verte et invisible à faible concentration.

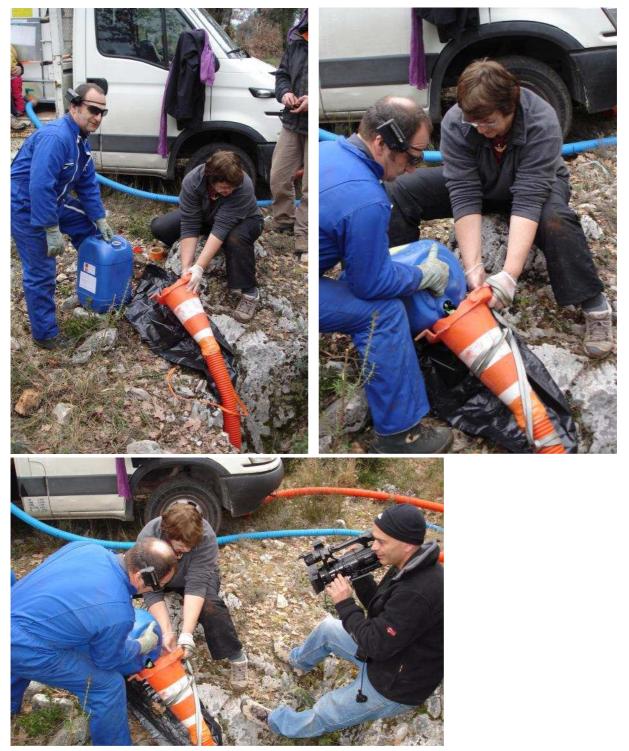
Photo 11 : Injection de fluorescéine liquide par Herrick et Chantal à la perte de la Revengudo, filmés par Philippe Maurel.

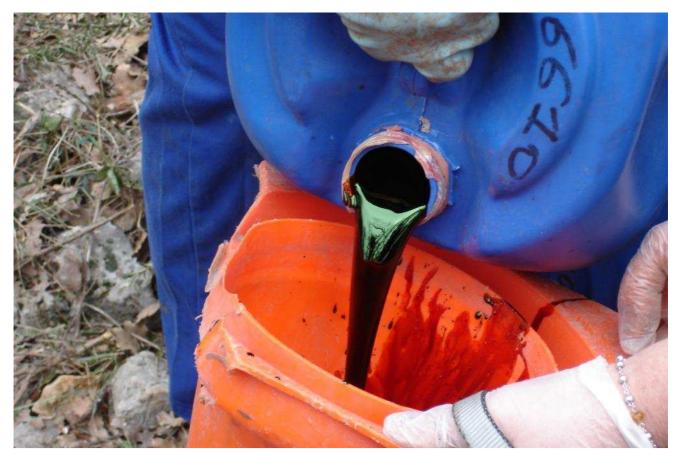
Photo 12 : Le déversement de la fluorescéine liquide très concentrée

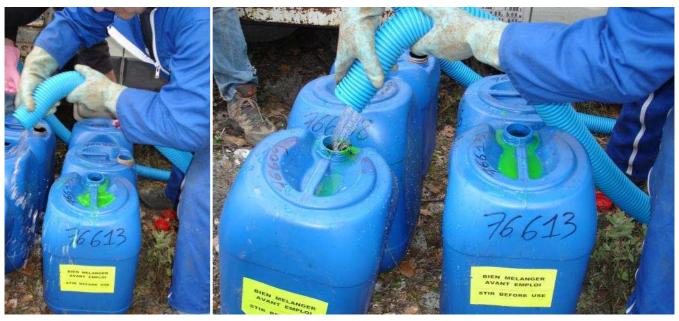
Photo 13 : Rinçage des bidons après injection. L'eau est verte, teintée par la fluorescéine

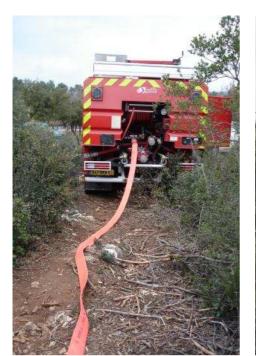
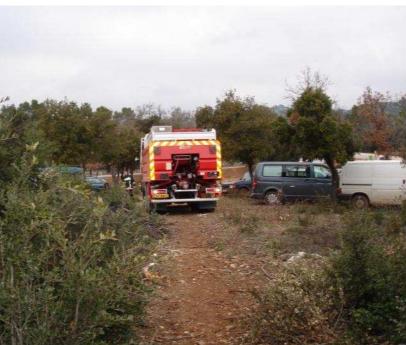
Photos 14 : Les pompiers de Signes – Camion Citerne Grande Capacité 12 000 litres

- 14h45 : Les pompiers de Signes arrivent avec le Camion Citerne Grande Capacité de 12 000 litres. Se garant au nord de la cavité, ils tirent 60 mètres de tuyau.
- 15h00 15h20: Les 12 000 litres d'eau sont injectés à partir de la surface directement vers la profondeur à l'aide du tuyau 75 mm en place.
  - 15h30 : L'entrée de la cavité est lavée avec les 100 derniers litres de la cuve de Franck
  - 16h00 : Tout le matériel est évacué, principalement par Denis et Chantal.

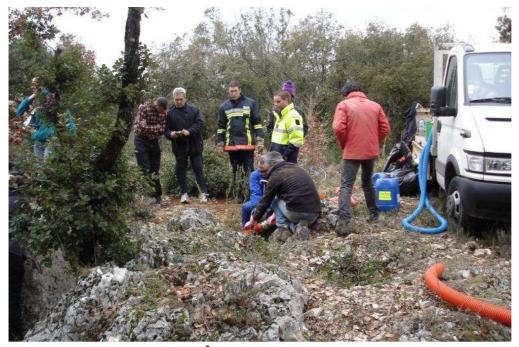
Photo 15 : Injection des 12  $\mathrm{m}^3$  d'eau des pompiers dans la perte de la Revengudo à partir de la surface

L'eau des pompiers est utilisée pour entrainer le traceur plus rapidement vers la profondeur et limiter le piégeage dans la zone non saturée. Les 12 m³ d'eau injectés se sont immédiatement infiltrés au fond de la cavité.

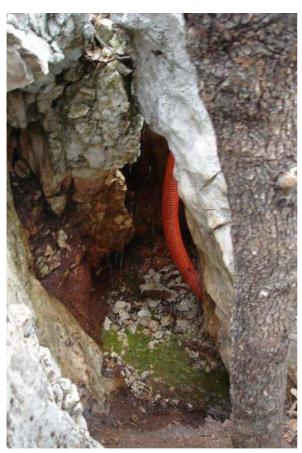
Photo 17 : Traces de fluorescéine diluée, couleur verte, dans la perte de la Revengudo

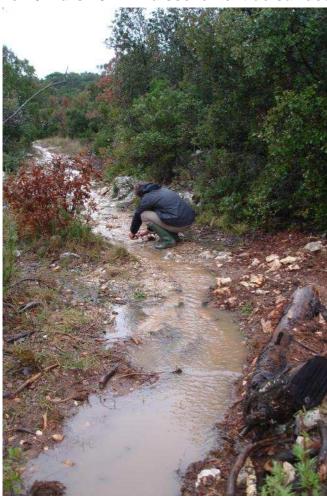
Photo 18: Le chemin d'axe sud-nord, situé à 20 mètres à l'ouest de la perte, transformé en ruisseau temporaire lors des pluies du 16/03/11. L'eau est déviée vers la perte par le barrage fait le 13/02/11 lors de l'injection de fluorescéine.

Le 14 février, soit le lendemain de l'injection de fluorescéine à la perte de la Revengudo, la région a subi des pluies importantes. Le barrage en travers du chemin sud-nord et la tranchée jusqu'à la perte ont permis de drainer les eaux de ruissellement vers la perte. L'eau ne ruisselait pas encore à 15h (observation Chantal Balssa). Le ruissellement et l'entrée d'eau dans la perte de la Revengudo a probablement dû commencer vers 18h le 14 février 2011, au moment d'un énorme orage autour du Beausset (observation au Beausset Bruno Arfib). Le 15 février, Thierry Lamarque observait sur la perte de fortes traces d'écoulement et un faible écoulement résiduel (<0,51/s).

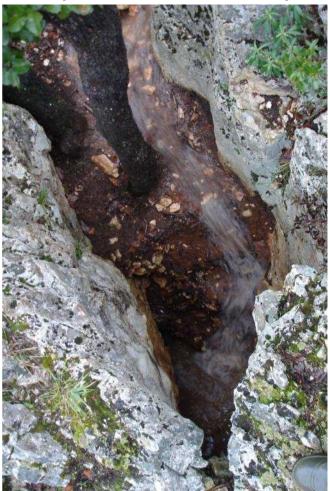
Photo 19 : La perte de la Revengudo absorbant l'eau de ruissellement de surface le 16/03/11, provenant du chemin drainé par la tranchée faite le 13/02/11 lors de l'injection de fluorescéine
